RC床版のIPH工法試験施工報告

福岡北九州高速道路公社 正会員 ○二村 大輔, 中野 慶彦, 青野 守, 太田 雅大
 (株)山九ロードエンジニアリング 佐藤 泰輔

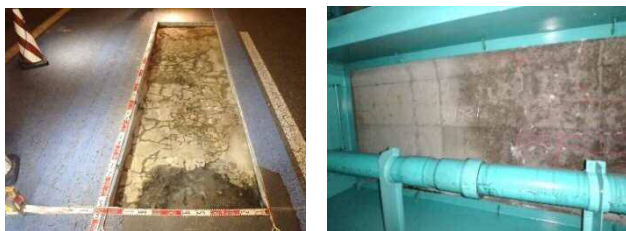
写真-1 床版上下面の損傷状況

対象橋梁の床版上面では、輪荷重位置で橋軸方向に沿って砂利化が、床版下面では漏水跡、ひび割れや剥離が確認されており(写真-1)、Single i工法により内部に水平方向のひび割れが確認されている。(図-3)

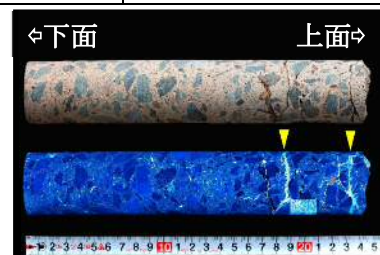
図-6 コア抜き結果

両ケースともに上側鉄筋付近までエポキシ樹脂の充填を確認できた。(図-6)

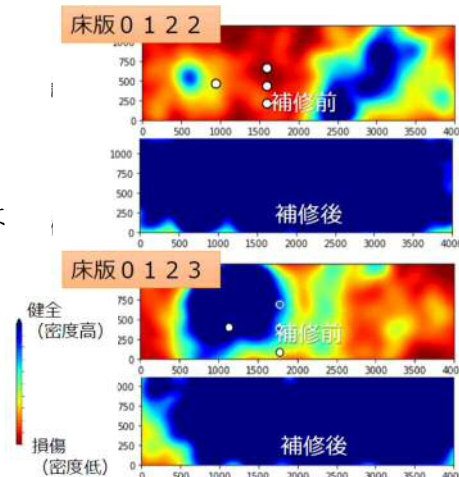
図-7 AE センシング結果

(桐東芝・京都大学の保有する床版内部のひび割れ検出技術³⁾を活用し、一般車両から発生する弾性波を計測・可視化することで、補修前後の弾性波計測密度を比較した(図-7)。いずれのパネルも弾性波計測密度の改善が見られた。
