## 貫通ひび割れを有する鋼板接着補強床版の水張り条件下での接着材再注入による補修効果

東京都土木技術支援・人材育成センター 正会員 関口 幹夫  
 東京都土木技術支援・人材育成センター 非会員 前田 洋平  
 東京都土木技術支援・人材育成センター 非会員 名兒耶 薫

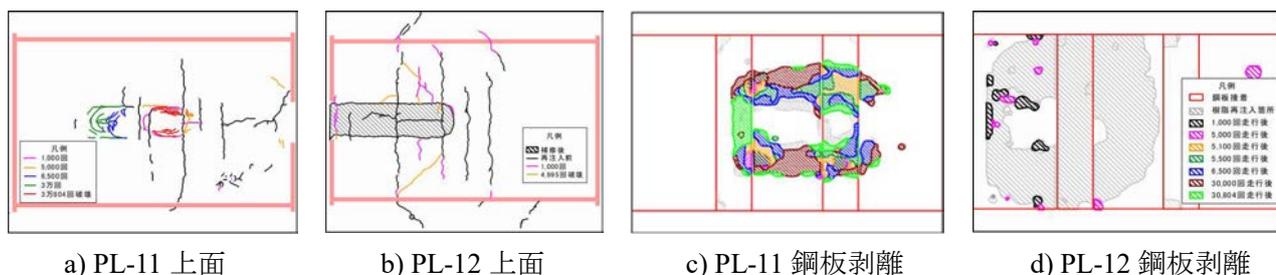
図-5 上面ひび割れと鋼板剥離

補強後の鋼板の剥離と走行回数との関係を図-4に、上面ひび割れ(砂利化)と鋼板剥離図を図-5示す。PL-12は4.2万回で写真-1a)に示すタイヤ走行面の約半分の長さで砂利化して鋼板の剥離が45.9%に急増したので再注入のため走行を中断した。一方、PL-11の剥離は16.4万回でも4.9%の微増であり、荷重を180kNに上

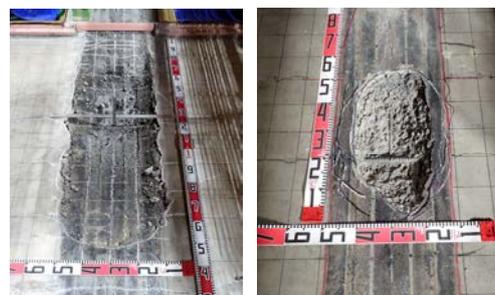
写真-1 補強後の砂利化(ポットホール)

げて800回走行した時点で写真-1 b)に示す砂利化(ポットホール)により走行不能となる。砂利化部を樹脂モルタルで補修後に接着材の再注入を行った。また、再注入直後の剥離は、PL-11では0%であったが破壊時には21.6%まで増加した。一方、PL-12は、再注入直後0%から2.6%の微増で急激に破壊した。

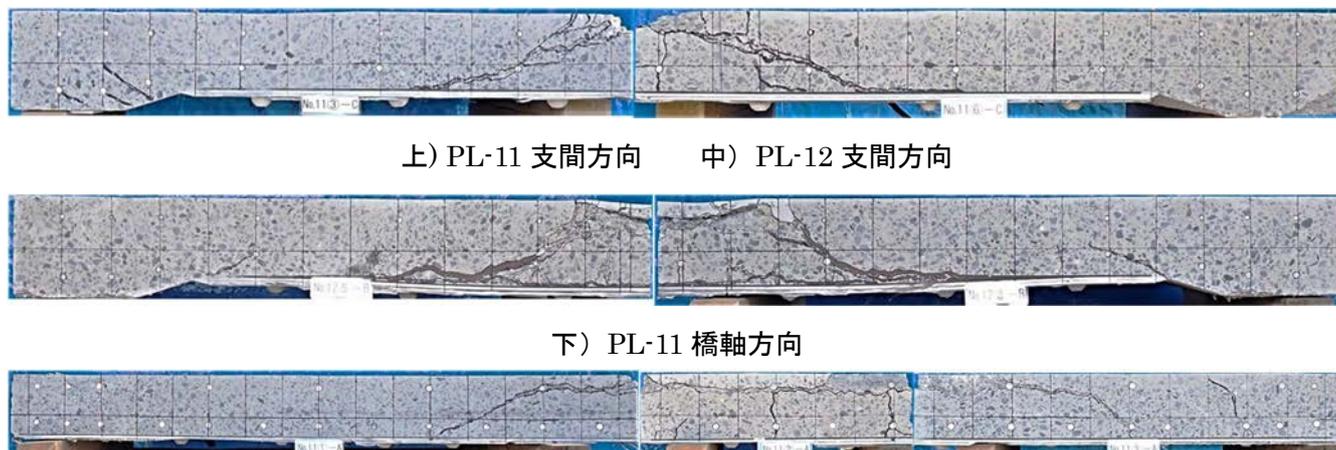
写真-2 床版中央の切断面

図-6に全走行回数の床版中央点の活荷重たわみの推移を示す。補強後のたわみは、補強前のPL-11は22.1%(1.460/6.604)にPL-12は22.1%(1.613/7.282)に低下し、同等の補強効果である。一方、再注入直後は1.45~1.40mmで補強直後と同程度であったが、破壊直前のたわみは、1.55~1.63mmであり、たわみが増加しない状態で走行面の砂利化補修部が再度砂利化して、その後急激に写真-2に示す押し抜きせん断破壊した。走行面直下橋軸方向切断面には、上端筋位置に水平ひび割れが確認される。タイヤ走行面は、10mm程度陥没状態である。

貫通ひび割れのある鋼板接着補強RC床版は、水張り条件下の輪荷重走行疲労では、走行面の貫通ひび割れから水が侵入することで、砂利化による損傷が押し抜きせん断破壊に先行して発生する。また、砂利化部を樹脂モルタルで補修して走行を継続すると砂利化がさらに進行して押し抜きせん断破壊する。水張り条件下での再注入の効果は、剥離面やひび割れ内に水やノロが存在する状態での再注入であり、乾燥状態<sup>1)</sup>の約1/7に低下する。したがって、補修効果はほとんど期待できない。
