北海道の道路橋 RC 床版内部のひび割れ発生状況調査

(国研) 土木研究所 寒地土木研究所 正会員 ○中村 拓郎
 正会員 内田 侑甫
 正会員 安中 新太郎

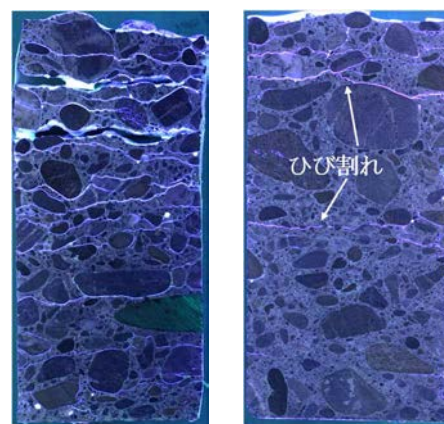
(a)層状ひび割れ (b)水平ひび割れ
 写真-1 床版内部のひび割れの例

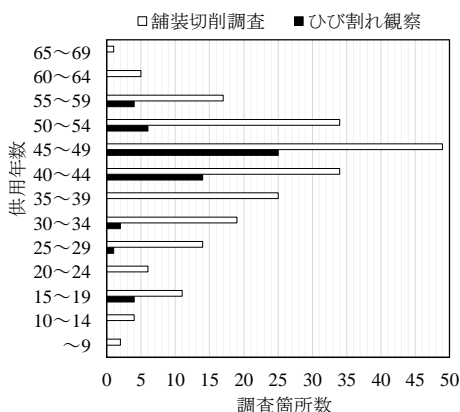
図-1 供用年数別の調査箇所数

供用年数別の調査箇所数を図-1 に示す。供用年数が 45～49 年時に

舗装切削調査が行われた箇所が多く、コア供試体等によるひび割れ観察が行われた箇所も類似した分布となっている。次に、調査対象橋梁の位置と床版上面の土砂化、内部ひび割れのある橋梁の分布を図-2に示す。調査箇所の33.5%となる74箇所において床版上面の土砂化が報告されており、道内全域でその発生が確認されている。また、限られたデータ数ではあるものの、ひび割れ観察が行われた箇所についても地域的な偏りは認められない。なお、これらは本研究で収集できた既存資料の範囲における結果であり、プロットの無い箇所で舗装切削調査が行われていないことや土砂化や内部ひび割れが発生していないことを示すものではない。

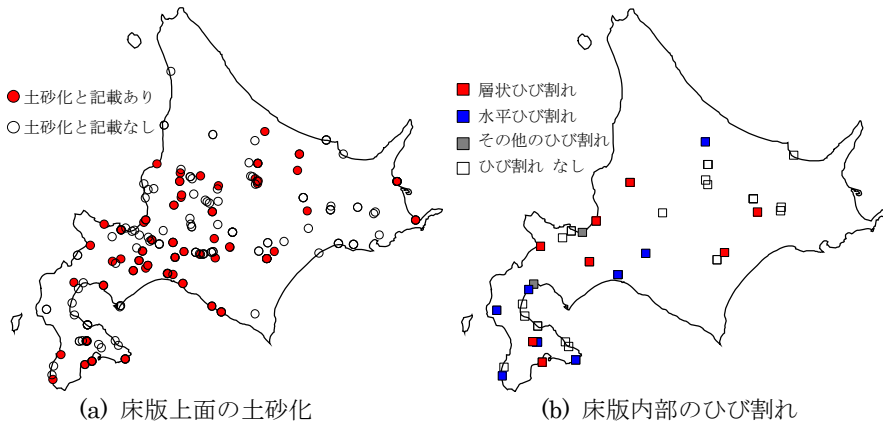
図-2 調査対象橋梁の位置

(a) 床版上面の土砂化 (b) 床版内部のひび割れ

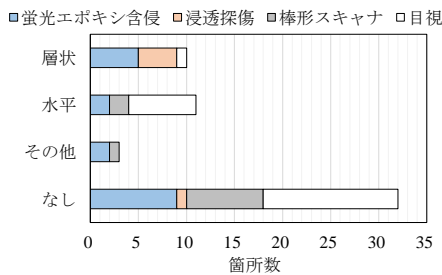
図-3 観察方法と調査箇所数

ひび割れ観察方法と状態別の調査箇所数の関係を図-3に示す。ひび割れの状態については、コア供試体を目視確認した結果が多く報告されており、次いで蛍光エポキシ樹脂含侵法が用いられていた。また、調査箇所の約4割に相当する24箇所ですずれかのひび割れが報告されており、層状ひび割れは10箇所、水平ひび割れは11箇所となっている。防水層の施工状況と内部ひび割れとの関係を図-4に示す。ひび割れ観察が行われた箇所の多くで防水層が未施工となっており、水平ひび割れが確認された箇所において調査時には防水層が施工済であっても、そのほとんどが供用期間中に施工されたものであった。層状ひび割れが観察された箇所も防水層はほぼ未施工である。防水層が未施工の状態でも長期間供用された床版において内部ひび割れが発生していたことがわかる。床版上面の変状と内部ひび割れとの関係を図-5に示す。層状ひび割れが観察された箇所では高い割合で床版上面が土砂化・鉄筋露出に至っている。一方、水平ひび割れが確認された箇所の半数程度では床版上面に変状は認められなかった。また、床版内部でひび割れが観察されていない場合であっても床版上面の劣化が進行している場合もあることがわかる。なお、ひび割れなしと報告されている供試体であっても観察方法によっては微細なひび割れが検知される可能性があるが、本稿においては既存資料の記述を踏襲して整理している。床版下面の変状と内部ひび割れとの関係については、図-6に示すように、本調査の範囲において明確な関連性は確認できず、床版下面に変状が無い場合であっても床版内部でひび割れが発生している場合もあった。
