橋梁床版における補修1年後の振動モード特性調査

東日本高速道路(株) 東北支社 建設事業部 正会員 ○宇山 友理
 東日本高速道路(株) 東北支社 技術部 正会員 樋本 智
 東日本高速道路(株) 東北支社 郡山管理事務所 正会員 菊池 久雄
 日本電気(株) 正会員 木下 翔平
 日本電気(株) 正会員 葛西 茂

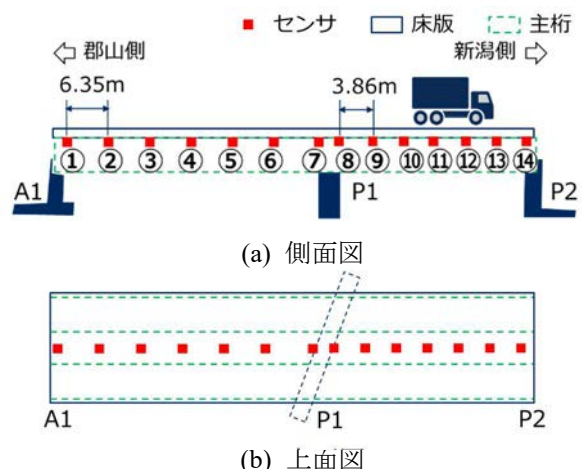
図3 加速度センサ設置位置

対象橋梁は磐越自動車道観音寺川橋下り線であり³⁾、鋼2径間連続鈹桁構造である。加速度センサの設置位置を図3に示す。図中○番号はセンサCH番号である。センサは走行車線部分の床版底面へ橋軸方向に14個設置した。振動モードの抽出フローは既報の通りである⁴⁾。大型車1台が走行した応答を1イベントと定義し40程度のイベントを解析した。

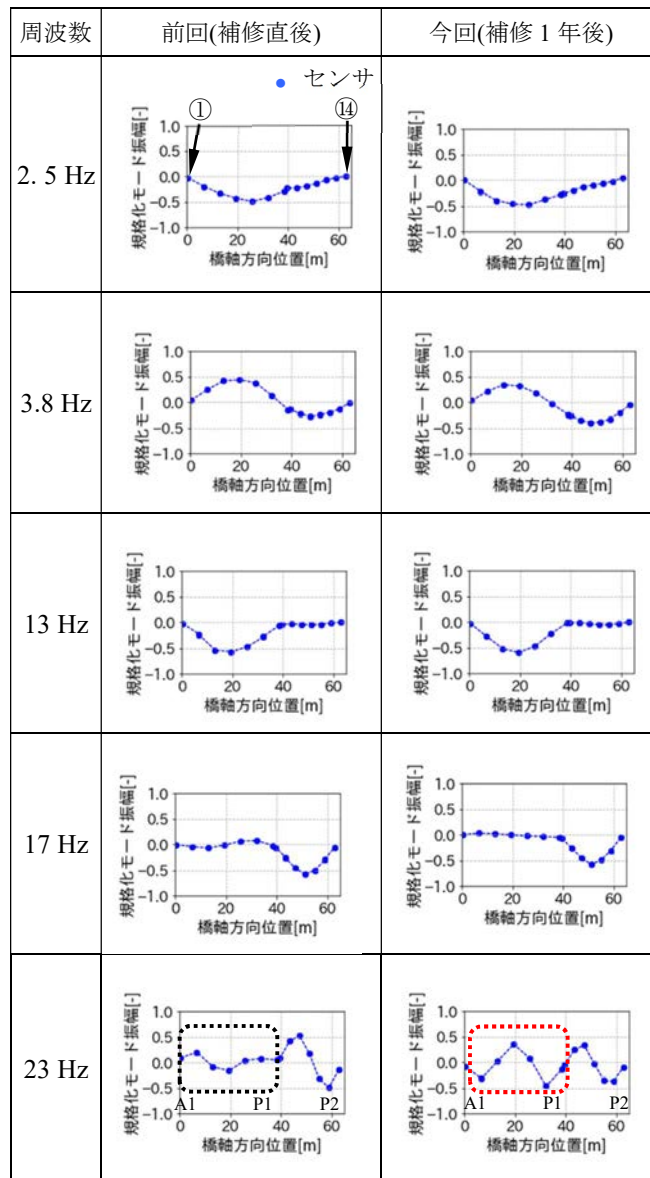
表1 補修直後と補修1年後の振動モード代表例

前回(補修直後)と今回(補修1年後)の振動モードの代表例を表1に示す。ここに、各センサノードのモード振幅は、その振幅の二乗和平方根が1になるように規格化されており、左端、右端はそれぞれCH1,14である。表1に示すように、前回と今回とで同じ周波数に振動モードが確認され、その発現傾向に差異は無かった

表1の通り, 2.5Hz, 3.8Hz, 13Hz, 17Hz は, 前回と今回とで振動モード形状に差異は見られなかった。なお, 2.5Hz と 3.8Hz とはモードが近接しており, 既報では区別されていなかったと考える。

また, 今回も 23Hz 付近に振動モードを前回同様に確認した。ただし, 表中に点線で示すように, 今回は A1-P1 径間は3次形状であり前回と異なった。図4に, 23Hz の形状に関する, 前回と今回との各センサノードのモード振幅ばらつきを示す。図中点線で示すように, 今回の A1-P1 径間の形状ばらつきは前回より小さかった。

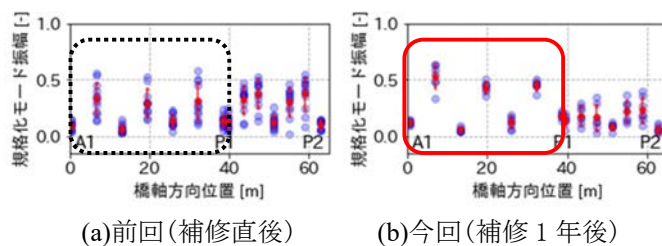
図4 23Hz のモード形状のばらつき

23Hz 以外のモード形状に, 前回と今回とで差異は見られなかった。一方, 23Hz のモード形状は, A1-P1 径間が3次形状である点と A1-P1 径間のばらつきが小さい点で, 差異が見られた。これは, 前回評価後に注入樹脂の硬化がさらに進行したためと推測する。すなわち, 注入樹脂の硬化が進行し A1-P1 径間の一体性がさらに向上した結果, 今回 A1-P1 径間の形状ばらつきが低減し 3 次形状が発現したと推測する。これらの結果から, 補修効果は1年後も継続していると推定する。
