2016年熊本地震の際に橋梁添架管路に作用し得た地表断層変位の推定

筑波大学大学院 学生会員 ○松本拓郎 筑波大学システム情報系 正会員 庄司学

日本電信電話株式会社 正会員 奥津大

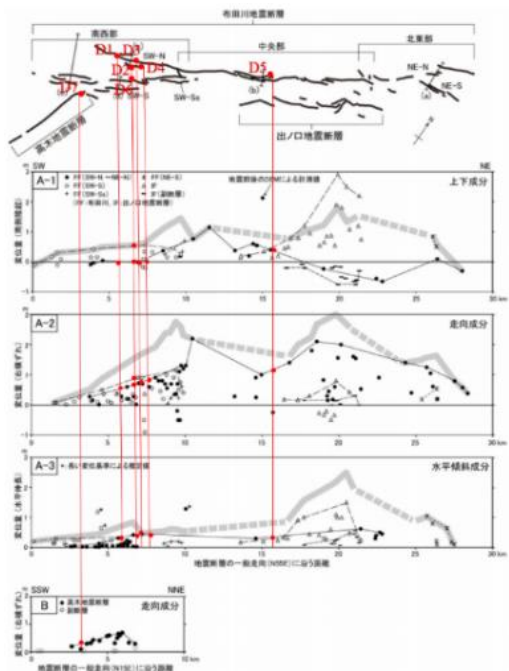
図1 文部科学省¹⁾の地表断層変位量の分布と管路地点

地表断層変位の観測データは上記の文献1)ならびに文献2)によった。添架管路の被害データには寺寫ら³⁾のデータを適用した。まず、地表断層変位のラインデータと添架管路の被害地点ならびに無被害地点のポイントデータを用いて、添架管路のデータの中で半径500m以内で地表断層変位と交差する地点を抽出した。その結果、被害地点が7点(D1~D7)、無被害地点が10点(ND1~ND10)抽出された。これらの地点に対して、上記の観測データと図1のように重ね合わせることで作用し得た地表断層変位を推定した。観測データにおける地表断層変位は水平走向成分、水平傾斜成分、鉛直成分の3成分である。

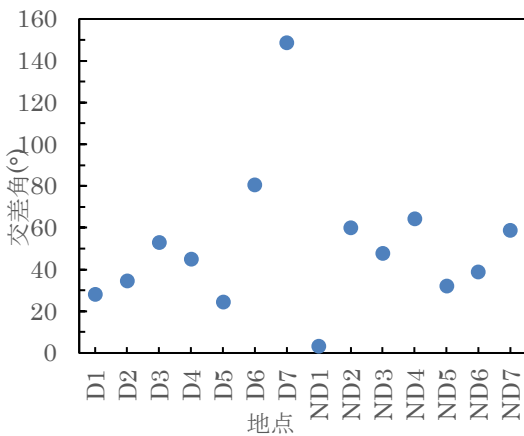
図4 各地点の交差角

次に、地表断層変位と添架管路の交差角（真北を0°とした時計回りの方位角）を図2のように算出した。ここで、地表断層に関しては図3のようにラインデータを50mメッシュに分割し、被害地点ならびに無被害地点から最近傍のメッシュにおける地表断層の始点と終点を結ぶ線の方位角を算出した。管路に関してはその方位角と道路縁の方位角が一致すると考え、道路縁のラインデータの方位角を求めることで算出した。算出した交差角の絶対値を図4に示す。交差角の絶対値が90°に近いほど横ずれの変位量の作用を大きく受け被害が生じやすいと考えられる。図4より、D6は80.4°と交差角が90°に近く被害が生じており、またD3、D4においても交差角が50°近傍と比較的大きくその傾向が確認できる。一方で交差角が0°もしくは180°に近くなるほど変位量が管軸方向の圧縮もしくは引張に作用する結果、被害が生じづらいと考えられるが、ND1では3.1°、ND5では32.2°と0°に近く被害が生じていない。

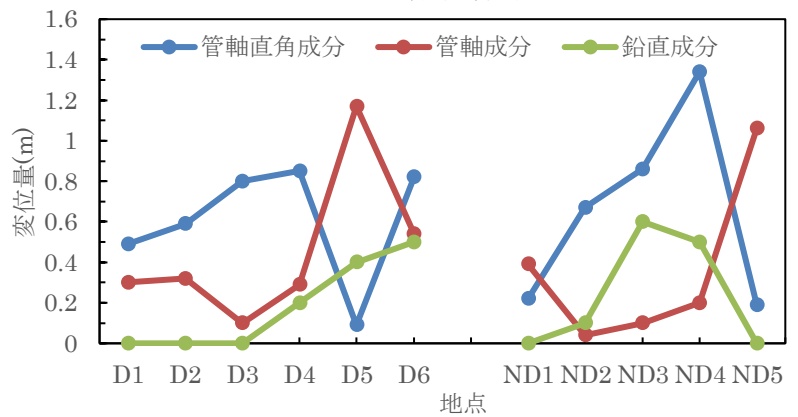
図5 管軸方向と管軸直角方向と鉛直方向の変位成分

2章で推定された地表断層変位に基づき、図4の交差角を用いて管軸方向と管軸直角方向の変位量を算出した。管軸方向とは水平面における交差角に向かう管軸の方向を正とした。鉛直成分は上向きを正とした。管軸直角方向とは、水平面における管軸に直角な方向で、管軸方向に対し右手系となる方向を正とした。これより文献1)で得られた水平走向成分と水平傾斜成分の変位をそれぞれ管軸成分と管軸直角成分に分解し、管軸成分と管軸直角成分ごとに和を求めた。算出結果を図5に示す。D3、D4、D6についてはそれぞれ管軸直角方向の変位量が0.8m、0.85m、0.82mと0.8mを超えて大きく被害が生じていた。逆に、ND1とND5では管軸直角成分の変位量が0.22m、0.19mと0.2m近傍で小さく被害が生じていなかった。これらの地点に対しては、管軸直角成分の変位が添架管路の被害に影響したものと推察される。一方で、D5においては管軸直角成分が0.09mと小さいにもかかわらず被害が生じていた。ND4においても1.34mと大きいにもかかわらず被害が生じておらず、管軸直角成分の変位量だけでは被害の説明がつかない地点が存在した。

熊本地震における通信用橋梁添架管路に作用し得た地表断層変位量を分析した結果、3地点において管軸直角成分が0.8mを超え被害が生じており、一方、2地点において管軸直角成分が0.2m近傍と小さく被害が生じていなかった。地表断層変位の管軸直角成分が添架管路の被害に関与した事例として解釈することができる。逆に、小さい管軸直角成分で被害が生じていた地点、および、大きい管軸直角成分で被害が生じなかった地点が観察され、地表断層変位量のみでは説明がつかないため、強震動の作用による被害メカニズムへの影響を今後分析していく予定である。
