2021年2月福島県沖地震松川浦及び3月宮城県沖地震塩竈市芦畔町面崩壊の一考察

国立研究開発法人 防災科学技術研究所 F会員 ○大角 恒雄, 非会員 水井 良暢, 池田 真幸
国立大学法人 琉球大学工学部工学科 正会員 松原 仁

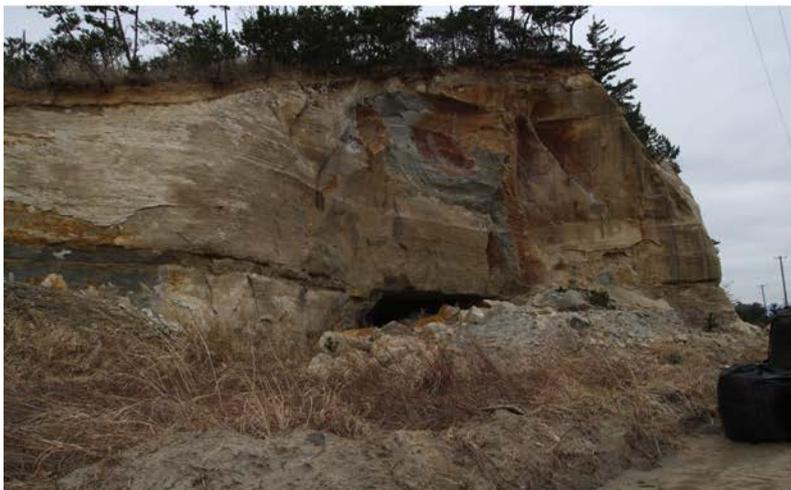
福島県沖地震(2021年2月14日, M7.1)において, 松川浦大橋東側の法面にて落石が発生し, 臨港道路で乗用車が被害となった. 地質図 Navi¹⁾によると砂岩泥岩互層が大橋の両側に海食崖に分布している. 崩壊面は褐色に変化しており(図-1, 2), 雨水の浸透によって酸化が進行していた. また, 層理面の状態観察から多くの微生物が蔓延していることが示唆され, 地震が発生する以前より微生物による風化が進行していたと考えられた. すなわち, 今回の落石事象によって, 法面における微生物風化の可能性と危険性が顕になった可能性が示唆される. そこで本研究では, 雑菌の混入に十分注意し, 変色面を持つ箇所とそれ以外の箇所からそれぞれ5つずつサンプリングした(図-3). また, 今回の地震では, 東日本太平洋沖地震(2011年3月11日, Mw9.0)の直後に調査した松川浦大橋西側の法面においても東側同様に崩壊が生じていたことから, 西側法面においても同じ条件でサンプリングした. 採取したサンプルは, 雑菌の混入を防ぐために冷蔵保管し, 研究室に運搬した後に電子顕微鏡観察(図-4)及びEDX解析を実施した. 速報として, すべてのサンプルで珪藻と見られる構造が数多く観察された. 一方, 褐色部にはバイオフィームと見られる炭素のネットワーク構造や針状の硫黄化合物の存在が観察され, これらの構造は褐色部以外では確認されなかった. バイオフィームの存在は, 細胞外高分子基質(EPS)の存在を肯定し, その場所に多くの原核生物が生息していることを意味する. したがって, EPS周辺にいる原核生物が岩の風化に関わっている可能性は高い.

図-1 松川浦橋東側全景（福島沖地震で崩壊地点）

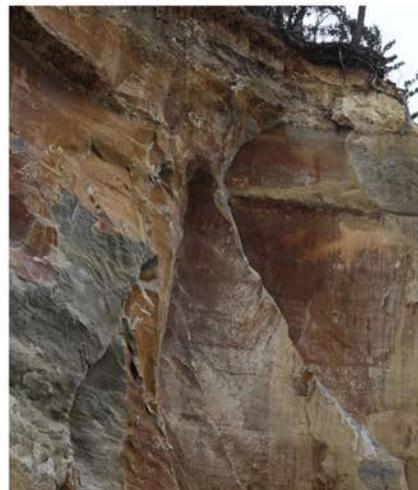
図-2 松川浦橋東側（クローズアップ）

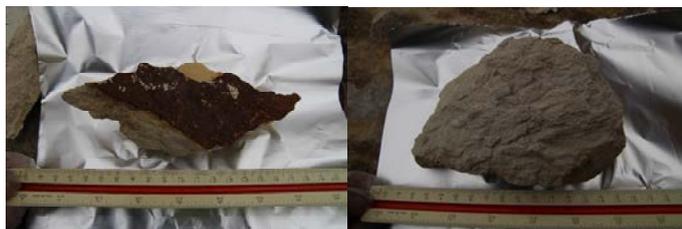
図-3 崩壊岩盤褐色面（左）と比較用サンプル(右)

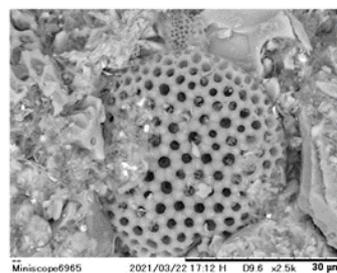
図-4 電子顕微鏡
観察の珪藻例

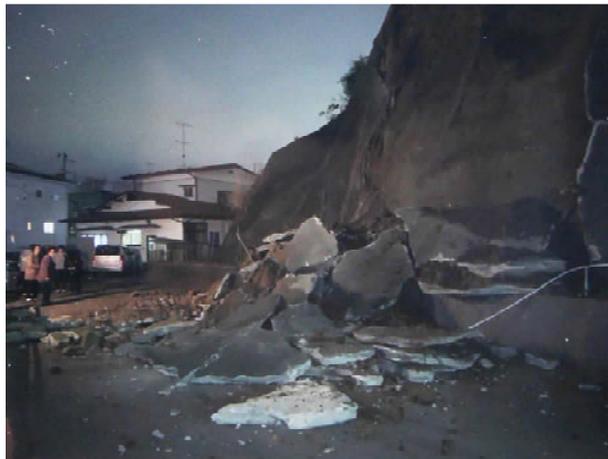
地質図 Navi¹⁾によると当該地域は第四紀完新世の埋立て地砂礫及び砂で, 崩壊現場は宮城県塩竈市芦畔町で土砂災害警戒区域等指定箇所(塩竈市)²⁾の10番に相当する. 法尻周辺住民へのヒアリングによると「45年ほど前に造成工事が行われ, 斜面は緩勾配とせず, モルタル処理で行われた(図-5). 3月20日の地震前にモルタル面が膨れている変状あった. 崩壊は地震発生直後に生じた. 2月14日福島沖地震後, 亀裂がはいていたとの報道もあるが, 未確認である.

図-5 3月20日 18:21 撮影 近隣住民提供

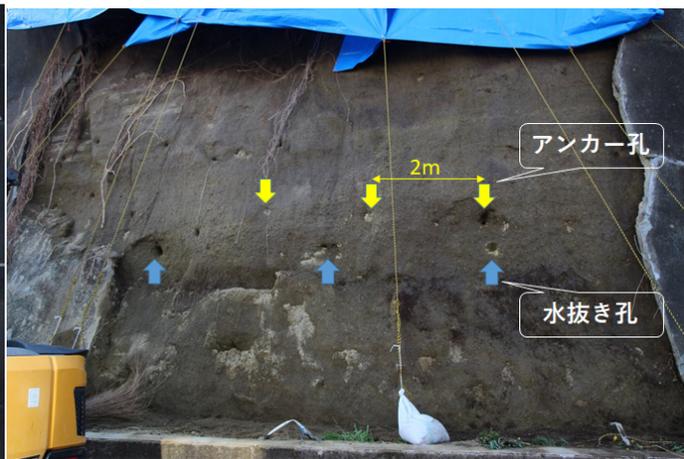
図-6 3月22日撮影 剥離面には水抜き孔とアンカー孔

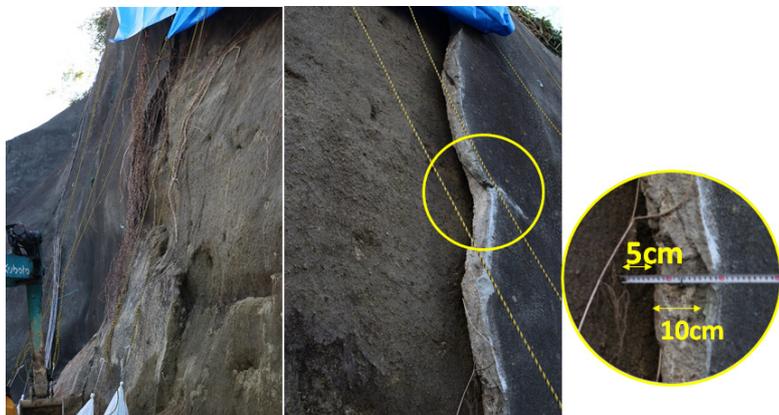
図-7 左・右側モルタル切断面と背後地盤との間の状況

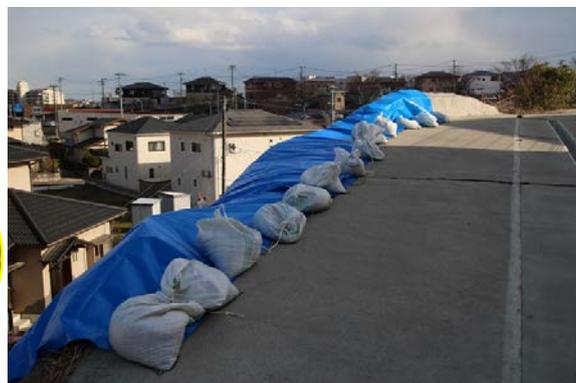
図-8 法面上部：コンクリートでの補強あり
