地震直後における支承部の損傷度判定方法に関する研究

国立研究開発法人土木研究所 正会員 ○中尾 尚史 菅原 達也 大住 道生

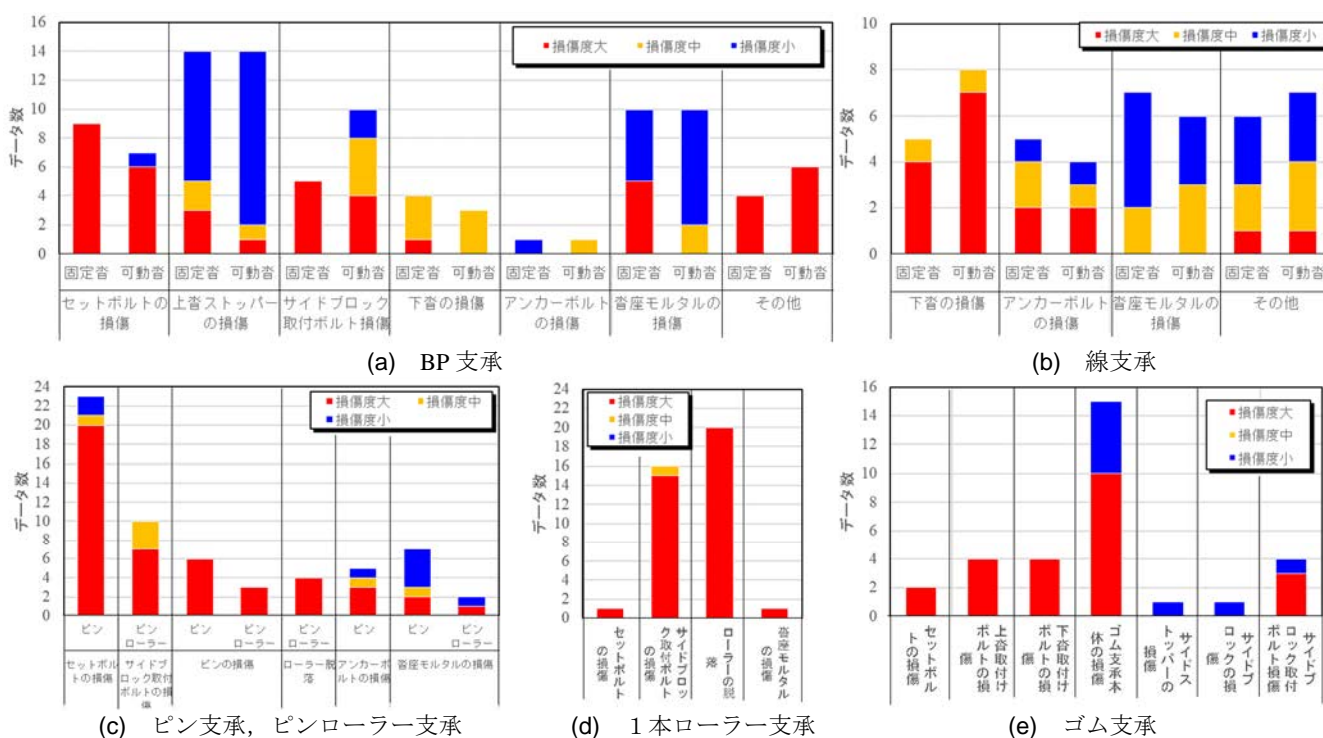
図-1 各支承における損傷した箇所と支承部の性能

に損傷度を推定した。なお、図の縦軸に示したデータ数は、1支承線単位であり、1支承線の支承のうち1つでも見られた損傷事例をカウントした。また、複数箇所の損傷が見られた場合は全てカウントした。

図より、セットボルトやサイドブロック取付ボルト、上下沓取付ボルトが損傷すると、損傷度が大きい傾向になっている。また、ピンやローラーが損傷しても、損傷度は大きい傾向になっている。そのため、これらの部位が損傷している場合は、早急な対策が求められると考えられる。一方、沓座モルタルが損傷した場合は、損傷度は中や小が多い傾向になっている。また、BP 支承では上沓ストッパーが損傷しても、損傷度は比較的小さい傾向になっている。
