## 2018年北海道胆振東部地震強震地域における通信管路調査

NTT アクセスサービスシステム研究所 正会員 ○奥津 大  
 同上 正会員 伊藤 陽  
 同上 正会員 板坂 浩二

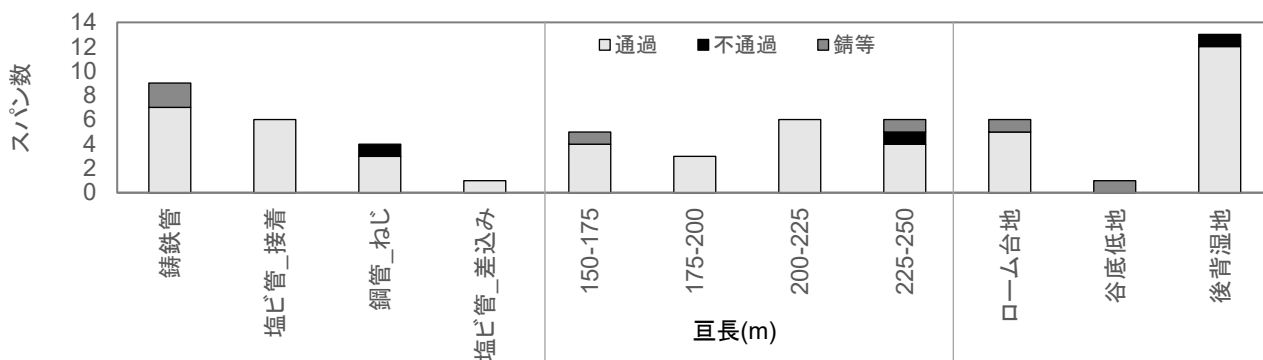
図 1 指標別の調査結果ヒストグラム

パイプカメラ調査を行った 20 スパン中、地震による被災と考えられる不良は 1 スパンであった。管種、亘長、微

地形区分、建設年度別のヒストグラムを図 1 に示す。被災した管路は、道路脇の斜面が近接している 88m の区間がねじ継手鋼管、その前後が接着継手塩ビ管の亘長 245m の設備である。この管路のねじ継手で目開きが発生していた。被災管路は、亘長が長く、軟弱な地盤に位置しており被災しやすい条件を満たしている。被災管路の縦断方向の概要図を図 2(a) に示す。図中の×印で示した箇所を通過試験器具が不通過であった。被災箇所は鋼管ねじ継手の箇所であり、図 2(c), (d) に示したパイプカメラ画像から、ねじ継手部が正常であれば見えない円弧状の線が確認できた。この線は継手の目開きと考えられ、図 2(c) では右下が、図 2(d) では左上がそれぞれ閉じていることからパイプカメラによる不通過箇所は、図 2(b) のように屈曲していると想定される。これは圧縮による座屈もしくは鉛直方向の地盤変状による管軸直角方向の外力が働いたものによると考えられる。
