感潮河川における塩害実態調査（コンクリートコアを用いた試験編） ～次世代の橋梁長寿命化修繕計画の取り組み～

大田区 正会員 ○志村 航 正会員 後藤 幹尚
東京工業大学 正会員 岩波 光保 正会員 千々和 伸浩

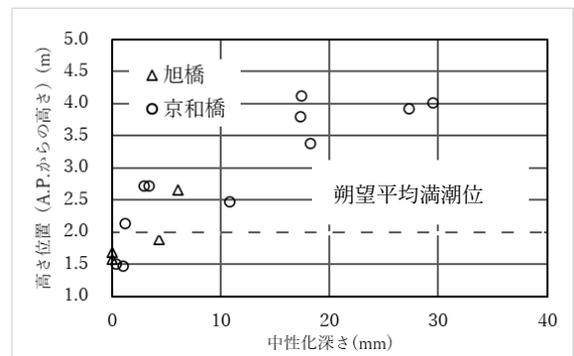
図 8 中性化深さ試験結果

旭橋と京和橋での中性化深さ試験の結果を図8に示す。その結果、朔望平均満潮位 (A. P. +2.04) より高い位置になるほど中性化深さが深くなっている。京和橋の中性化速度は、経過年数が同じであることから、中性化深さが深くなっている高い位置ほど速くなる傾向も得られた。

図8に示した中性化深さでは、水面から離れることでコンクリート表面付近の含水率が低くなり、二酸化炭素が浸透しやすい環境となることで、中性化の進行速度に影響を及ぼしていると考えられる。

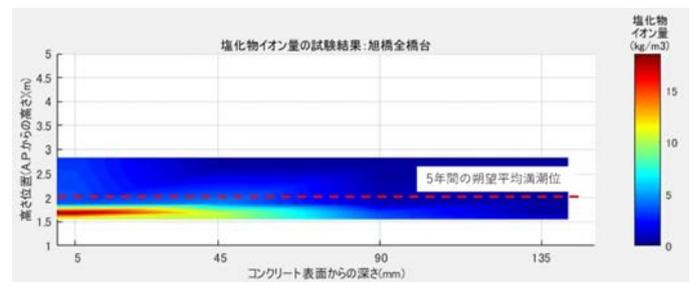
図 9 全塩化物イオン量の測定結果 (旭橋)

全塩化物イオン量の測定結果を図9, 10に示す。図9の旭橋では、朔望平均満潮位 (A. P. +2.04) より低い高さにおいて塩化物イオン濃度の高い範囲が存在し、図10の京和橋では、朔望平均満潮位 (A. P. +2.04m) 付近において塩化物イオン濃度の高い範囲が存在している。

図9の旭橋では、コンクリート表面から深さ方向へと一次元的に塩化物イオンが浸透している状況となっている。図10の京和橋では、深さ方向に加えて上下の高さ方向も加えた二次元的に塩化物イオンが浸透している状況となっている。

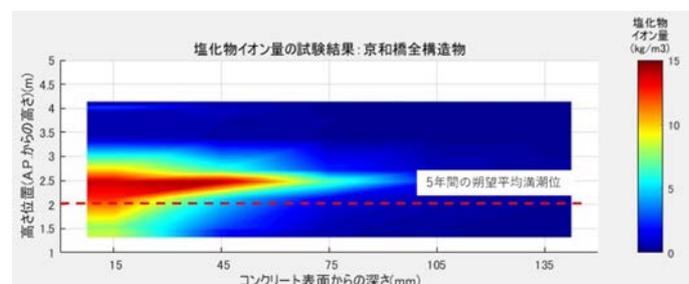
図 10 全塩化物イオン量の測定結果 (京和橋)

二次元的に塩化物イオンが浸透することで、鉄筋の腐食環境の生成が広範囲になるとともに、朔望平均満潮位より高い位置では中性化速度が速くなるため、中性化との複合劣化による鉄筋の腐食環境が生成されていくものと考えられる。
