I ビーム橋の疲労き裂の溶接補修に関する検討

東日本旅客鉄道株式会社 正会員 ○平野 雄大 法政大学 正会員 内田 大介
法政大学大学院 学生会員 豊原 匡織 東日本旅客鉄道株式会社 正会員 網谷 岳夫

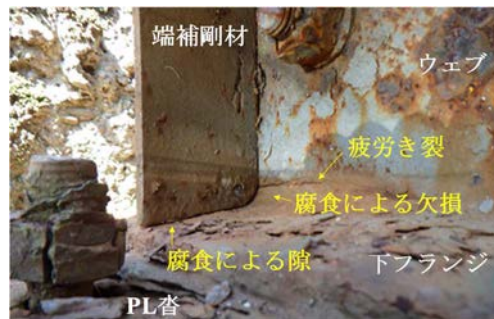
鉄道の地方線区において、主桁に I 形鋼を用いた I ビーム橋が多く使われている。I ビーム橋では図 1 のように桁端部近傍の主桁下フランジ首部に疲労き裂が発生する事例が報告されている¹⁾。この事例の恒久対策は、桁架換えが一般的であるが²⁾、線路の破線が必要となるなど煩雑な工事となる。簡易な補修で数十年程度の延命ができれば、I ビーム橋の修繕費用の低減や平準化につながり、効率的な維持管理が可能となる。そこで、簡易な方法による数十年程度の延命化を目的として、I ビーム橋の疲労き裂の溶接補修の施工試験と、補修後の疲労耐久性に関する検討を行った。

図 1 I ビーム橋の疲労き裂事例

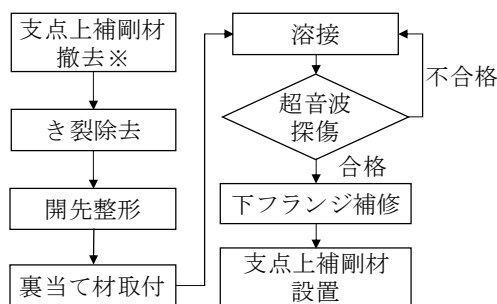
図 3 補修手順

試験体の形状寸法を図 2 に示す。主桁に H 形鋼(SS400)を用いた鉄道橋で、設計列車荷重 EA-17(170kN)¹⁾を想定した荷重の繰返し载荷により、図 1 と同様の疲労き裂を再現したものである³⁾。き裂の補修手順を図 3 に示す。補修は、図 4 のように作業スペースが確保しやすい橋りょう外側一方から行うことにした。現場状況は邪魔板を用いて再現した。まず、支点上補剛材を撤去する。横桁は、上下フランジのガセット板の接合はそのままとし、添接板はウェブ側のみ取り外す。この際、疲労き裂を観察するために、高力ボルトは機械的に緩めて取り外した。次に、エアークガウジングとグラインダーにて疲労き裂を除去し、開先整形を行う。き裂の除去範囲は、再現したき裂が残らないように 300mm 程度とした。開先は、ルート間隔を 4mm 程度にしたうえで主桁外側を 30~50° 程度に整形した。その後、桁内側にセラミック製の裏当て材を取り付け、溶接時の鉛直方向の収縮を軽減する為に上下のフランジをジャッキで固定した後に、溶接(6 パス)を行った。溶接方法は CO₂ 溶接とし、溶接ワイヤはスラグ系フラックス入りワイヤ(JIS Z 3313:T49J0T1-1CA-UH5)とした。パス間温度は 200℃以下で管理した。補修は、図 2 に示す 2 つの支点上に着目し、溶接ビードの仕上げ、すなわち余盛削除の有無をパラメータにした。なお、き裂を再現した支点は一箇所³⁾であったため、き裂のない支点では同様のき裂を想定した補修を模擬している。また、補剛材は、き裂再現時は腐食による欠損を模擬し、下フランジとの間に隙間を設けていたが、新設の補剛材は下フランジに接するよう合うものをつけた。この際、実橋における腐食状態を参考に、下フラン

※高力ボルトが腐食している場合やリベット接合の場合はガス切断またはエアークガウジングにて取り外す

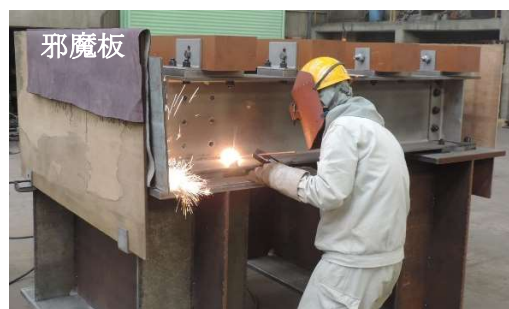
図 4 補修の現場模擬の状況

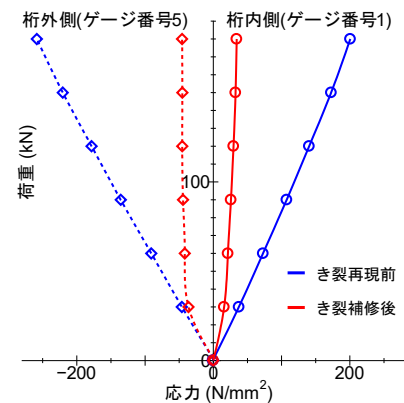
静的載荷試験より、溶接ビードの余盛を削除した支点における荷重と桁端から 10mm の位置に生じた鉛直方向応力の関係を図 6 に示す。応力は、計測したひずみにヤング係数 $E=2.0 \times 10^5$ (N/mm²) を乗じて算出した。なおき裂再現前の結果は、文献 3)における腐食を模擬した支点の結果である。新規の補剛材の設置により、首振りによる曲げが大幅に改善されていることがわかる。補修後の載荷荷重 30kN 程度までに生じる曲げは、補剛材の製作精度に起因する多少の隙や、鋼に比べて剛性の低い金属補修材の変形によるものであると考えられる。補修前後で応力は 180kN 載荷時で 82.9%低減しており、支点到変状がある場合でも下フランジ首部の発生応力は大幅に低減することがわかった。

図 6 荷重－桁端首部の鉛直方向応力関係 (余盛削除)

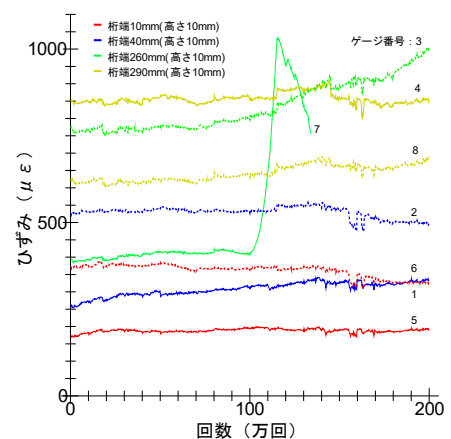
溶接ビード非仕上げの支点における疲労試験時のひずみ範囲の履歴を図 7 に示す。桁端から 260mm の位置の外側のひずみ範囲が 100 万回から増加しており、110 万回の時点で磁気探傷試験にて目視できる溶接止端部からのき裂を確認した。き裂は 100 万回時点で発生したと考えられ、これは貨物列車の通る 3・4 級線の設計通過量⁴⁾に対して 91 年相当となる。図 8 に試験終了後のき裂の状況を示す。き裂は、桁外側首部溶接ビード下側止端から発生し、桁端かつ下フランジ方向に斜めに進展している。200 万回まで載荷した後に補剛材を外して詳細な調査を行ったところ、補剛材背面の桁内側首部にもき裂が確認された。なお、同じ条件で試験を行った補修後余盛削除のケースは、200 万回の載荷を行っても疲労き裂は生じなかった。

図 7 ひずみ範囲(非仕上げ)

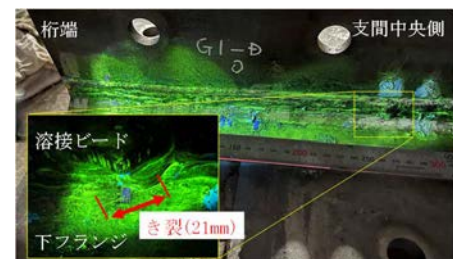
図 8 発生したき裂(非仕上げ)
