下路鉸桁の中間補剛材上端溶接部に発生したき裂に関する検討

東日本旅客鉄道株式会社 正会員 ○大野 龍馬
東日本旅客鉄道株式会社 非会員 小西 魁

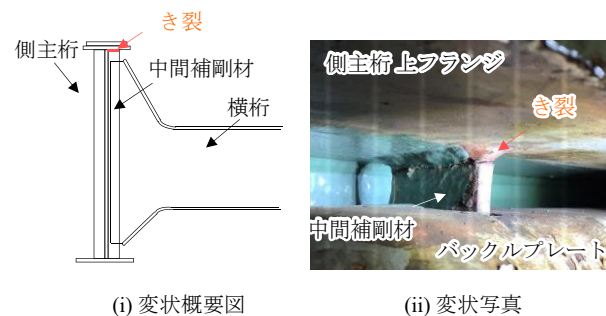
八王子支社管内にある二線三主桁の下路鉸桁において、側主桁の中間補剛材上端溶接部に多数き裂が発生していることが確認された。鋼鉄道橋において、上路鉸桁はマクラギを介して列車通過時の荷重が直接主桁に作用する。そのため溶接桁の場合、特に列車通過時の衝撃や振動が大きくなりやすいレール継目付近において、上フランジが首振りをすることで、補剛材上端の溶接部にき裂が発生することがある。一方で、下路鉸桁の場合、通常は主桁上フランジに首振り生じることはなく、本橋のように中間補剛材上端部にき裂が発生した事例は稀である。そこで、本研究では本橋の構造的特徴の把握や応力測定結果を通じて、き裂発生メカニズムについて検討した。

図-2 中間補剛材上端部に発生したき裂

き裂が発生した A 線区の桁において，き裂を放置した場合，補剛材上端部が完全に破断した後，スカラップ部より側主桁腹板にき裂が発生する可能性がある(図-2)。そのため，き裂が発生した箇所に対して，図-7 に示すように当て板補強を実施する。当て板は，補剛材，腹板，上フランジの 3 面当て板として，1 変状に対して計 4 箇所補強する。また，き裂が発生していない B 線区の桁においては応力測定の結果より，疲労き裂が発生する可能性が低いと考えられることから，当て板補強は実施しない。ただし，溶接品質に問題がある場合はき裂が生じる可能性があるため，検査時の着眼点として整理する。

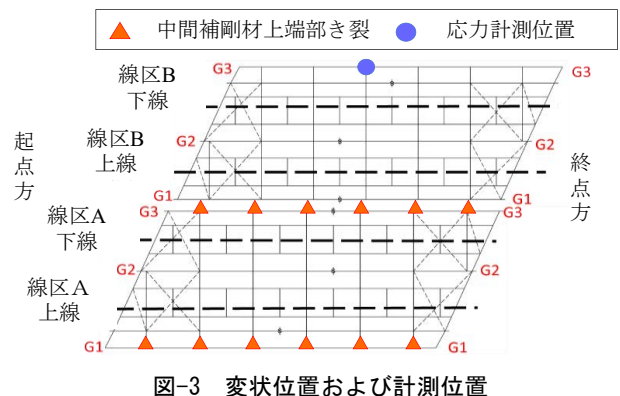
図-3 より、き裂は A 線区のみで生じている。そのため、A 線区のみでき裂が発生した原因として、A 線区は通トン数が 4,000 万トンで B 線区は 2,900 万トンであること、図面は同一であるが桁製作会社が異なるため溶接品質に差異が生じている可能性があることが考えられた。しかし、き裂の発生原因については未解明のため、き裂が発生していない B 線区の桁で応力測定を実施した。

図-3 変状位置および計測位置

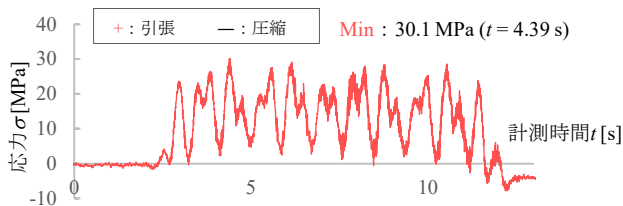
図-5 に中間補剛材上端溶接部に発生した応力の時刻歴を示す。応力波形に着目すると，側主桁のたわみではなく，車軸通過時に応力が発生していることがわかる。横桁に伝達された荷重が中間補剛材を介して側主桁に伝達されるが，その際に中間補剛材溶接部にも応力が発生したと考えられる。応力幅に着目すると，応力幅は約 30 MPa である。中間補剛材上端溶接部の継手等級は E 等級，継手強度は 80 MPa，打ち切り限界は 29 MPa であるため，打ち切り限界は超えているが，継手強度は下回っているため，溶接不良等がない場合，B 線区で疲労き裂発生の可能性は低いと考えられる。しかし，中間補剛材の役割は腹板の座屈防止であり，図-5 に示すような応力が補剛材上端部に発生することは設計上想定されていない。このような応力が発生した原因として，図-6 に示すように本橋は側主桁と横桁が側主桁上フランジに近い位置で添接されており，横桁のたわみに伴って中間補剛材上端部が引っ張られるためと考えられる。

図-5 中間補剛材上端部に発生した応力の時刻歴

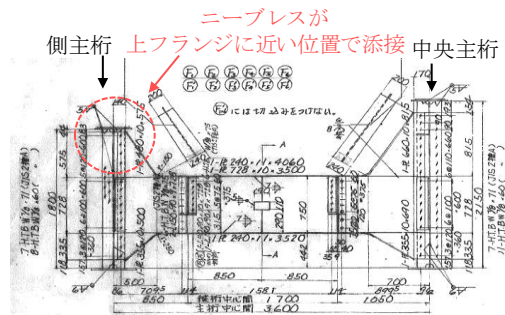
- i) A 線区の方が B 線区よりも通トン数が小さい
- ii) 桁製作会社が異なるため溶接品質に差異が生じている可能性がある
- iii) 側主桁と横桁が側主桁上フランジに近い位置で添接されており，横桁に中間補剛材上端部が引っ張られる
