## 東海道本線大井川橋りょう縦桁カバープレート修繕方法について

東海旅客鉄道株式会社 正会員 鈴木 洋平

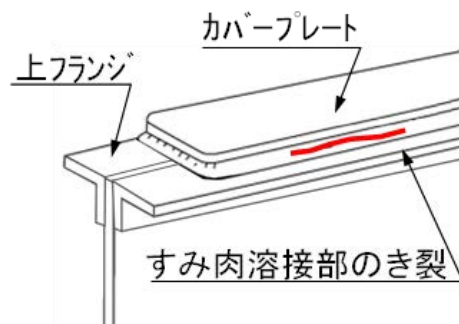
本橋りょうは架設から100年以上が経過しているが、これまで維持管理を確実に行うことで健全な状態を確保してきた。これまでの維持管理の過程で、腐食した上フランジに対して、カバープレートを現場溶接する補強が行われた。しかし補強後の検査において、上記補強で実施された上フランジとカバープレートのすみ肉溶接部にき裂が発見され、修繕を行っている（図①）。

図① すみ肉溶接部のき裂

現場を詳細に調査した結果、上フランジは溶接に不向きな鋼材を使用しており、また腐食した状態にある上フランジにカバープレートを現場溶接で取り付けていることがわかった。上フランジとカバープレートの接合面に不陸があり、溶接部に応力集中しやすい構造となり、そこに、列車荷重が繰返し作用したことで、き裂が発生したと考えられた。

以上から、カバープレート撤去により修繕を実施することとした。

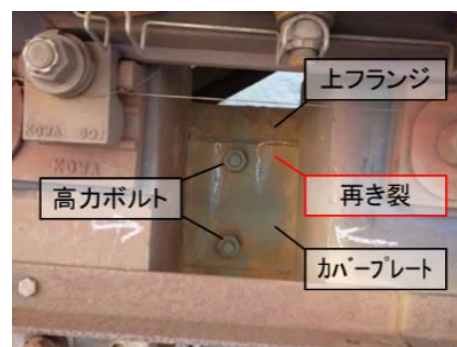
これまで、カバープレートのすみ肉溶接部のき裂の修繕は、すみ肉溶接部を除去し、高力ボルトによりカバープレートを取付ける手法により実施していた。しかし、修繕箇所を経過観察した結果、修繕の約2年後に高力ボルト周辺で線路直角方向にき裂が入り、一部がカバープレート溶接部まで進展している箇所が発見された（写真①）。

写真① 修繕箇所のき裂

高力ボルト周辺のき裂の発生原因として、上フランジとカバープレートの接合面の不陸により、高力ボルト周辺に応力が集中しやすい構造となり、そこに列車荷重が繰返し作用したことで、き裂が発生したと考えられた。

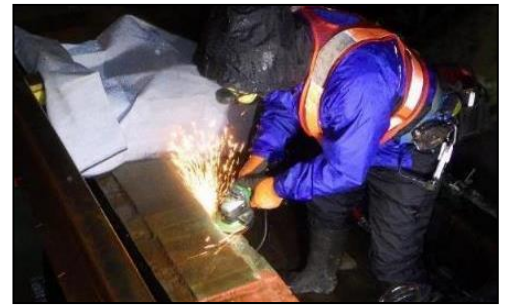
写真② カバープレート撤去作業

試験施工の状況を写真②に示す。線路閉鎖工事間合い 140 分につ  
き、1mのカバープレートを撤去できることが分かった。また、カ  
バープレート撤去後、上フランジ面の目視検査により孔食、磁粉探  
傷試験によりき裂がないことを確認した（写真③）。

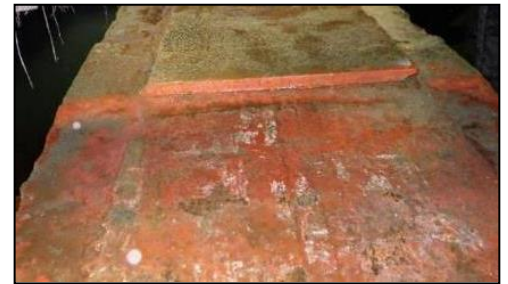
写真③ カバープレート撤去後の上フランジの状態

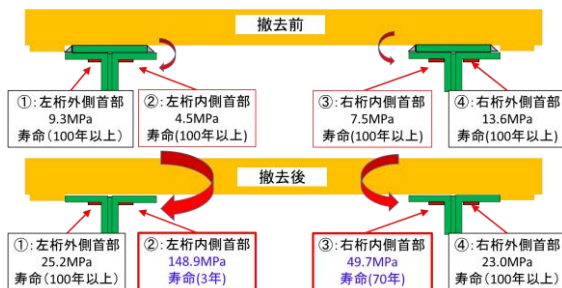
図② 応力測定結果

カバープレート撤去前後におけるフランジ首部の応力範囲と疲  
勞き裂の発生寿命を記載した応力測定結果を図②に示す。カバー  
プレート撤去後は、桁内側にて応力範囲の増加により、き裂の発生寿  
命が3年という結果を得られた。応力増加の原因として、図③のよ  
うにカバープレート撤去前はカバープレート内側端部に荷重が集  
中していたのに対して、カバープレート撤去後は、上フランジの内  
側端部に荷重が集中したためと考えられる。

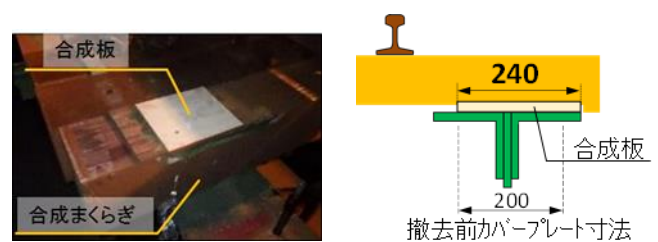
図④ 応力低減方法

応力測定を再度実施したところ、合成板の取付けに  
より桁内側の応力範囲を減少させき裂の発生寿命を  
延ばすことができた（図⑤）。

荷重が集中する位置が課題であるので、カバープレ  
ート撤去前と同じ形状を再現することを目指し、ま  
くらぎ下部にカバープレートと同寸法の合成まくらぎ  
と同素材の板（以下合成板）を取付けた。
