桁遊間計測システムによる単純非合成 H 鋼桁橋の挙動モニタリング

(株)構研エンジニアリング 正会員 ○岩渕 直 北見工業大学 正会員 宮森 保紀
 (株)構研エンジニアリング 竹原 智久 北見工業大学 正会員 齊藤 剛彦
 日本仮設 (株) 正会員 日向 洋一 北見工業大学 名誉会員 大島 俊之

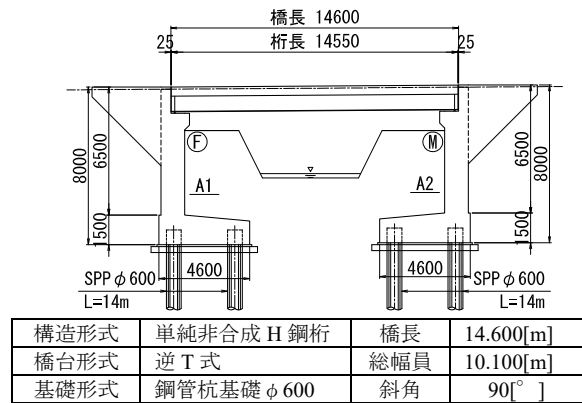
図-2 対象橋梁の概要

図-2に対象橋梁の概要を示す。北海道内にある橋長14.6mの単純非合成 H 鋼桁橋（4主桁）であり、厚さ19cmの鉄筋コンクリート床版を有する。基礎は両橋台とも鋼管杭が採用されている。1971年に竣工したが、2012年の定期点検で両橋台部に遊間異常が認められた。地質調査では表層にN値2~3程度の軟弱層が確認されたが、側方移動の判定に問題なく、遊間異常の原因は不明で対策工の選定に課題がある橋であった。

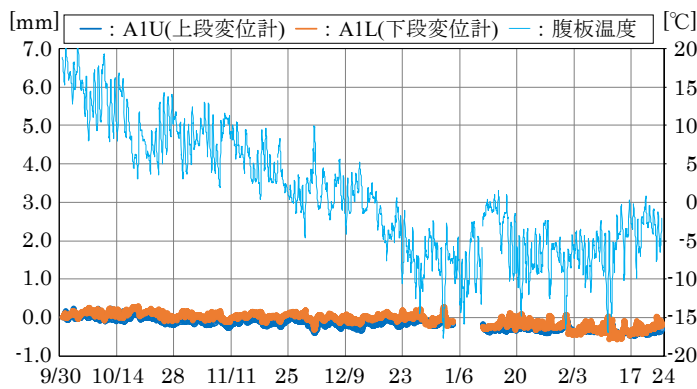
図-5 固定支点の桁遊間量計測結果 (A1 橋台)

固定支点では、桁遊間量が僅かに変化し、計測期間を通じて±0.6mmの桁遊間量の変化が計測された。固定支承ではあるが上下部接合部に2mmの隙間があり、温度変化で主桁が伸縮し変化したと考えられる。

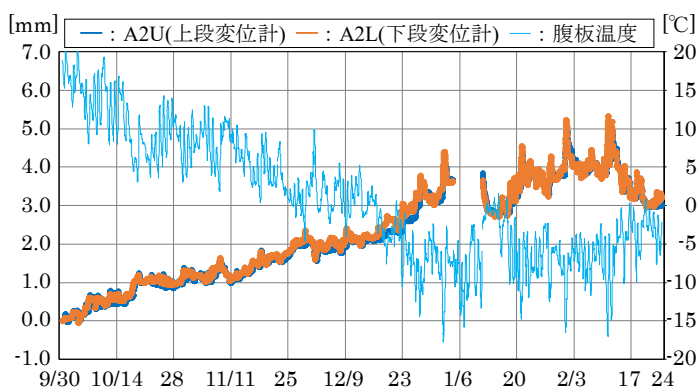
図-6 可動支点の桁遊間量計測結果 (A2 橋台)

可動支点では、朝晩の桁遊間量の変化および計測期間を通じた遊間量の大きな変化が計測された。

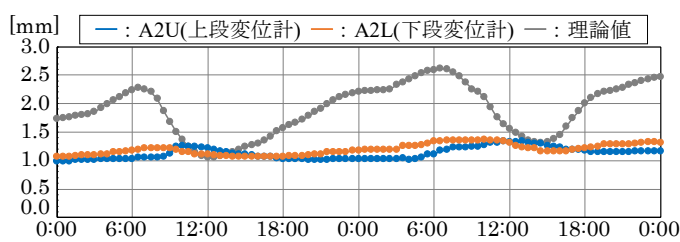
図-7 遊間量の理論値と実測値 (A2 橋台,11/5～11/6)

図-7に、主桁腹板の温度から算出した桁遊間量の理論値と、実際に計測した桁遊間量を示す。実際に計測した桁遊間量は、理論値より小さい値となった。また、主桁下段の桁遊間量のピークは理論値と概ね同様だが、主桁上段の桁遊間量のピークは理論値と時間差が生じた。ピークに時間差が生じるのは、熱伝導率が小さく温度変化による伸縮が緩慢な鉄筋コンクリート床版が主桁上段の伸縮を阻害したためと考えられる。

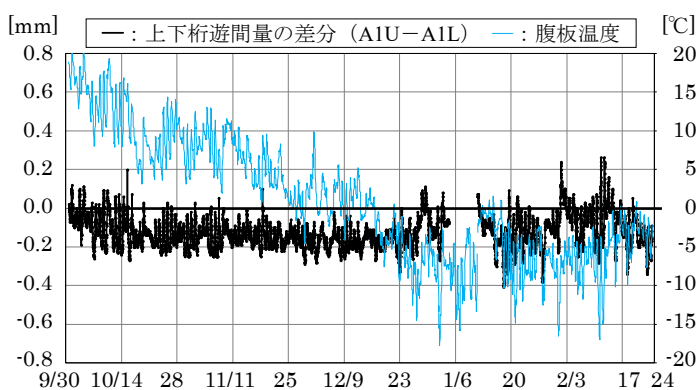
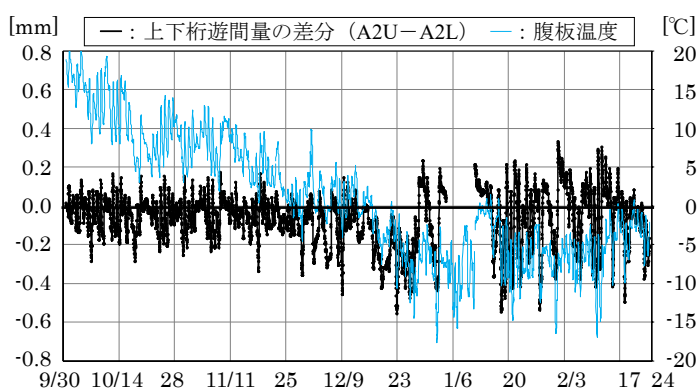
橋台の変状を検討するため、図-8 および図-9に、固定支点と可動支点それぞれの主桁上下の遊間量の差（上段遊間量－下段遊間量）を時系列で示す。

気温が低下する期間（9/30～12/23）では、桁遊間量の差は零または負となり、ほぼ一定の値が継続した。両支点で同様の傾向であり、気温低下で主桁下段が大きく収縮するが床版の収縮が緩慢なことで、支間中央が僅かにそり上がったためと考えられる。

気温が一定の期間（12/21～2/24）では、主桁上下の遊間量の差は零付近となった。両支点で同様の傾向であり、床版と主桁の温度差が小さくなることで床版による主桁上段の拘束が小さくなり、主桁上下の遊間量の差が減少したためと考えられる。

橋台が前面に傾斜すると、主桁上下の遊間量の差が継続的に減少（負の値が増大）すると考えられる。また、橋台が側方移動すると可動支点の桁遊間量が増加しないと考えられる。本橋ではそのような桁遊間量は計測されていないため、現時点では施工不良または橋台が過去に変位したものの収束したと推定される。
