木製歩道橋の経年による振動使用性と健全度

○東電設計(株) 正会員 加藤真吾 ジオテックコンサルタンツ(株) 正会員 豊田 淳
金沢工業大学 フェロー会員 本田秀行 福岡大学 正会員 渡辺 浩

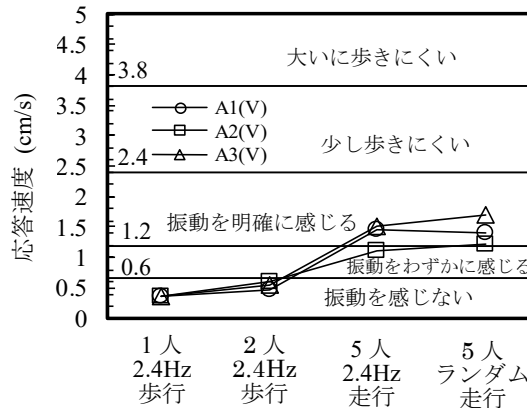
図-3 完成時での振動使用性 (応答速度の最大値)

図-3 に示した応答速度の最大値に対して、1人
や2人の2.4Hz 歩行では「振動を感じない」の範疇
になっている。日常的な通行状態を想定した2.4Hz
の5人走行では、走行者数の増加による励起振動に
よって「振動を明確に感じる」や「振動をわずかに
感じる」の範疇に属している。本橋の完成時におけ
る日常的な通行状態では振動使用性に問題がない
ものと考えられる。

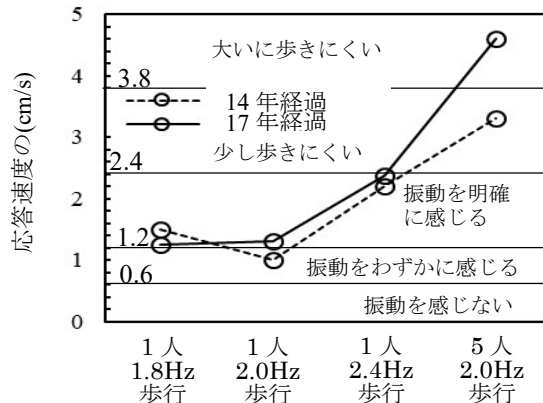
図-4 14年と17年時の振動使用性 (応答速度の最大値)

図-4 に示した14年経過時において、1人2.0 Hz の歩行では「振
動をわずかに感じる」で、1人1.8 Hz と2.4Hz の歩行では「振動
を明確に感じる」の範疇に属する。しかし、5人が2.0 Hz での歩
行では、「少し歩きにくい」の範疇になる。17年経過時において、
1人が1.8 Hz, 2.0 Hz, 2.4Hz の歩行ではいずれも「振動を明確に
感じる」の範疇に属する。一方、5人が2.0 Hz での歩行では、「大
いに歩きにくい」の範疇になることも認められる。

図-3 と図-4 の比較において、本橋の完成時では1人や2人の
歩行では「振動を感じない」、5人の2.4Hz 歩行やランダム歩行
でも「振動を感じる」および「振動を明確に感じる」程度の反応
である。しかし、14年経過時では1人の歩行で「振動を明確に
感じる」、5人の歩行で「少し歩きにくい」の反応になっている。
さらに、17年経過時になると5人の歩行で「大いに歩きにくい」
の範疇に属するようになってきている。経過年数の増加によって、
応答速度の振動波形が増大していることから、振動使用性に好ま
しくない状況が生じることが明白になっている。

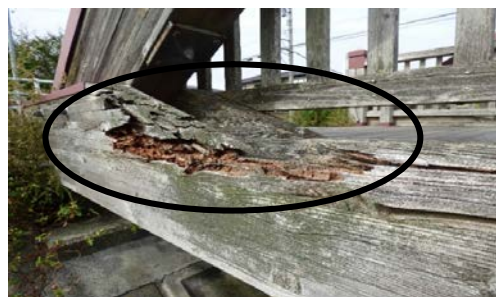
経年による劣化から本橋の剛性が低下することによって歩行
者による応答振動が大きくなる結果、経年による振動使用性の状
態も悪くなることを見出された。この経年による本橋の剛性が低
下する原因を精査するために、本橋の劣化状態を把握する健全度
調査を木橋定期点検要領（案）に従い、17年経過時で目視試験
を行った。写真-1 に下弦材の断面変化部の腐朽箇所を一例とし
て示す。4か所の内、3か所の損傷が顕著である。また、アーチ部材と
下弦材の結合部の腐朽劣化も顕著である。これらの部材は本橋の主要
部材であり、経年劣化による本橋全体の剛性低下に起因しているもの
と考えられる。部材ごとの損傷判定において、下部構造はII (C1)の判
定であるが、本橋の主要部材である上部構造の主構は経年劣化による
損傷からIII (C2)となった。その他部材の親柱とアーチ横梁はIII (C2)、
高欄の笠木はII (C1)の判定であるが、副部材のために本橋全体の強度
に及ぼす影響は小さく、修繕は困難でない。

調査結果として、本橋全体の判定を示したのが表-3 である。経年の
劣化により、本橋は全体的に腐朽が進行していると考えられる。笠木
部材は全体的にわれが見られ、腐朽している箇所も散見された。右岸
側下流の親柱付近は蟻害が進行しており、早期の補修が必要である。
また、腐朽菌の一種である白色腐朽菌が支柱の裏側に多数見られたこ
とから、腐朽菌の生育しやすい環境であることも分かる。さらに、上
流側の下弦材とアーチ部材の結合部は著しく腐朽が進行しているため、
緊急の補修が必要になると考えられる。これらの事から、緊急な対策
が必要であると判断して、判定区分はIIIになっている。健全度調査か
ら、経年劣化による主要部材の損傷は本橋全体の剛性の低下をもたらし、
固有振動数の低減や応答振動の増大の原因となっている。その結果として、
振動使用性は経過年数の増大によって好ましくない状況が生じていることが明らかになった。

写真-1 下弦材の断面変化部の腐朽
