鋼床版 U リブのビード貫通き裂に対する現場溶接補修部での監視結果

阪神高速技術(株) 正会員 ○熊澤 美早 非会員 岡本亮二
 阪神高速道路(株) 非会員 森 謙吾

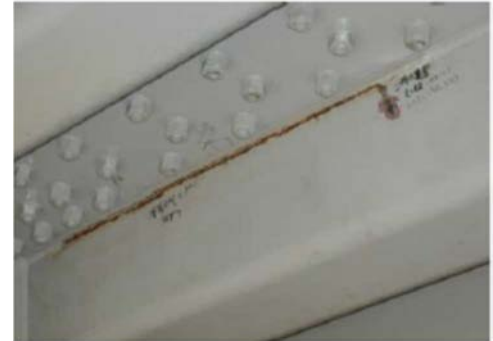
本稿の対象橋梁は兵庫県南部地震にて被災したのち 1996 年に再構築された鋼床版単純 I 桁の道路橋である。支間長 34.25m, 4 車線を有しており, 重交通路線に位置する。供用開始後 6 年経過した時点でデッキプレート(以下, デッキという)と U リブとの溶接部(以下, 縦溶接部という)にてビード貫通き裂が 32 か所で発見された(写真-1)。詳細調査の結果, き裂発生の主要因は「縦溶接部ののど厚が小さいため」と考えられた。これを受け補修方法として現場溶接補修が選定され, 施工法検討等が行われたのち, 2005 年に実橋にて施工された¹⁾。現場溶接補修の施工後はビード貫通き裂の再発やデッキ方向に進展するき裂の発生が懸念されたため, 定期的なき裂の発生状況を調査することで監視を行ってきた。本稿では 15 年間の監視結果を報告する。

写真-1 縦溶接部のビード貫通き裂

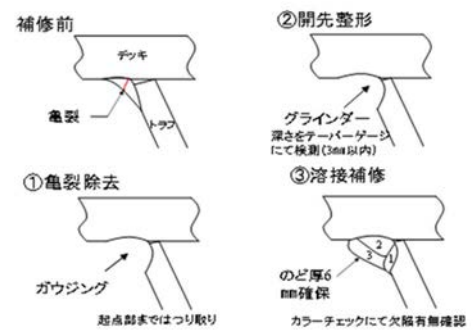
図-1 再溶接の作業手順

補修方法は縦溶接部でのき裂発生有無により再溶接と増盛溶接が使い分けられた。き裂発生部は既存溶接部を切削除去したのち再溶接, き裂未発生部は既存溶接部上に増盛溶接が施工された。再溶接の作業手順を図-1 に示す。増盛溶接は既存溶接部の上に 1 パス施工された。施工対象範囲はき裂の発生した U リブ左右の縦溶接部, 橋軸方向には支間全長とされた。現場溶接の施工箇所を図-2 に示す。図-2 での赤色範囲は U リブ左右に再溶接と増盛溶接が片側ずつ, 黄色範囲は U リブ左右の両側に増盛溶接が施工された。施工総延長は再溶接 93m, 増盛溶接 318m であった。

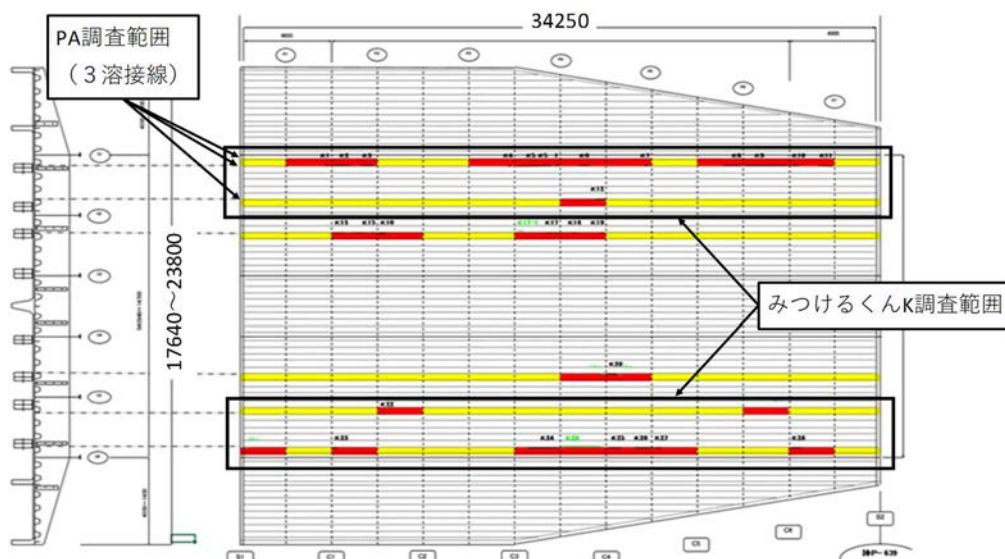
図-2 現場溶接の施工箇所

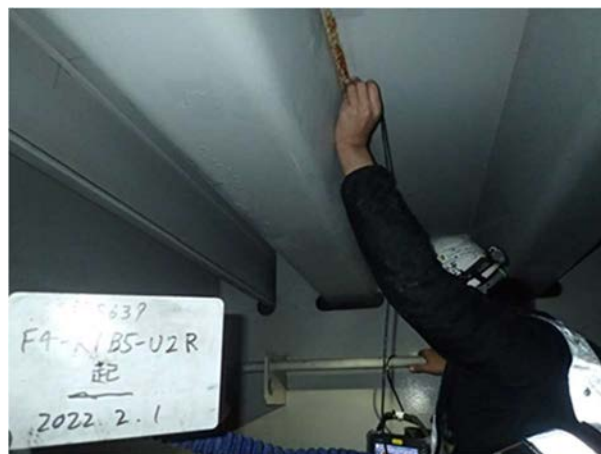
写真-2 PAによる調査状況

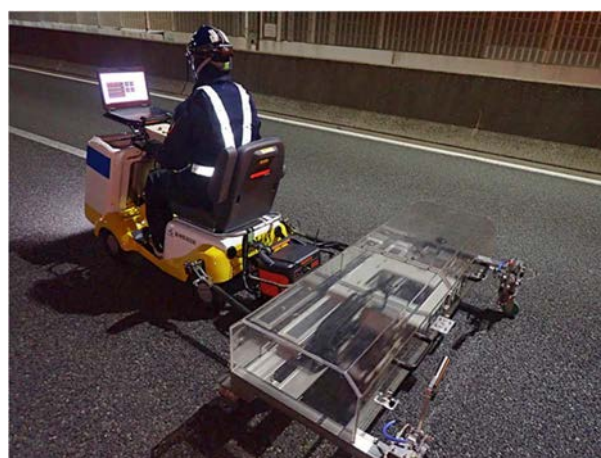
写真-3 みつめるくんKによる調査状況
