## CFRP 板で補強された下路トラス橋横桁下フランジの健全性調査

関西大学 正会員 ○坂野 昌弘 明星大学 正会員 鈴木 博之  
 日本大学 正会員 谷口 望 関西大学 正会員 石川 敏之

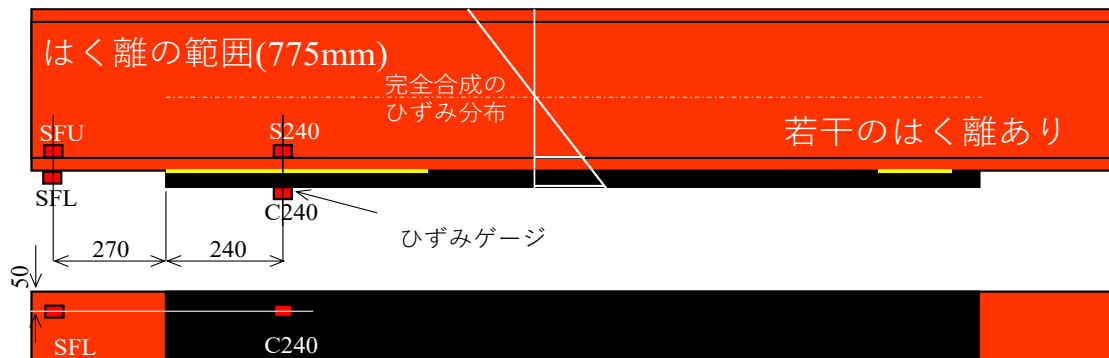
図1 剥離あり横桁計測位置 (寸法の単位は mm)

剥離あり部の計測位置と計測波形を図 1, 2 に示す。

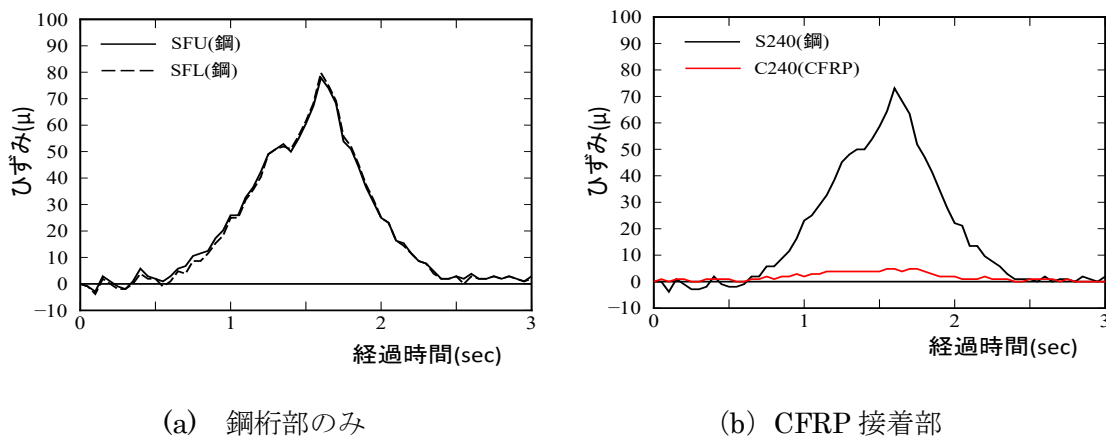
図2 応答波形計測結果

図 2(a)より、横桁鋼下フランジには最大で  $80\mu$  程度のひずみが生じており、下フランジ上下面において、ほぼ同じ値が生じている。一方、CFRP 板接着断面である図 2(b)の結果では、下フランジ上面の鋼部材 (S240) には図 2(a)とほぼ同様な波形が生じているが、下面の CFRP (C240) にはほとんどひずみが生じていない。これらは、CFRP 板接着の剥離が見られる部分では鋼桁の応力が CFRP 板に伝達されておらず、CFRP 板による補強効果が得られていないことを示している。

(2) 目視で剥離が確認された CFRP 板補強部では、鋼桁から CFRP 板にひずみがほとんど伝達されておらず、補強効果が得られていないことが明らかになった。

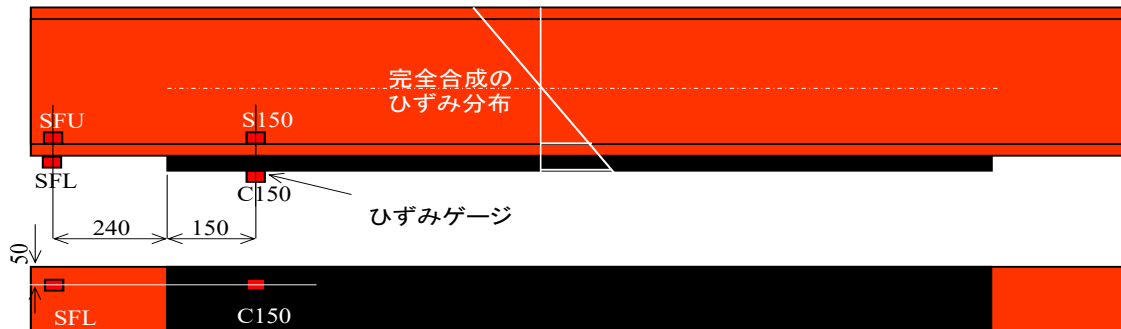
図 3 剥離なし横桁計測位置（寸法の単位は mm）

剥離あり部と同様に、計測位置と計測波形を図 3, 4 に示す。

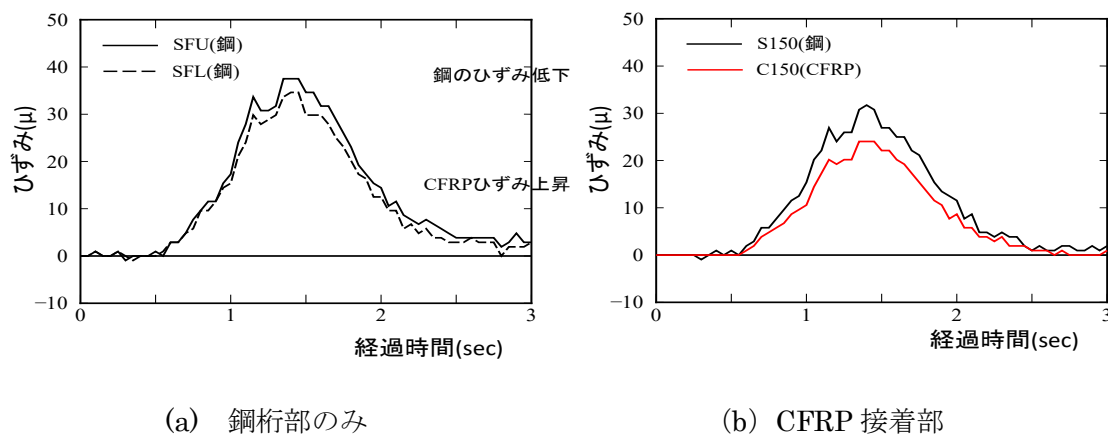
図 4 応答波形計測結果

図 4(a)より、横桁鋼下フランジには最大で  $40\mu$  程度のひずみが生じており、下フランジ上下面においては、図 2(a)と同様にほぼ同じ値を生じている。CFRP 板接着断面である図 4(b)の結果では、図 2(b)とは異なり、CFRP 板 (C240) には鋼部材 (S150) と比べて若干小さいものの鋼部材に近い値のひずみが生じていることが分かる。これらは、健全部においては CFRP 板に鋼桁の応力が伝達しており、CFRP 板による補強効果が得られていることを示している。
