湧水期における路面からの異常湧水の発生に関する考察

西日本高速道路エンジニアリング中国(株) 正会員 ○森山 裕介
 同上 正会員 佐々木 薫
 同上 正会員 大島 新悟
 西日本高速道路(株) 非会員 中野 尚人

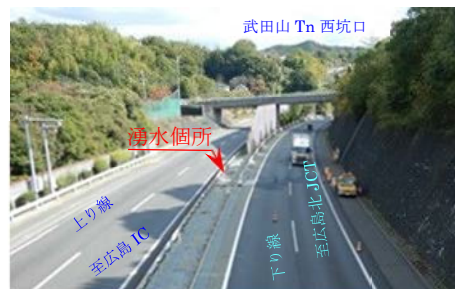
湧水は、図-1～4 に示す団地造成の盛土ののり尻部を片切・片盛した土工部の中央分離帯で発生した。湧水量は、約 70～120/min であった。団地から流入する雨水等は本線盛土の下部を横断するパイプカルバートφ1.2m を経由してカルバートボックス（2.0×2.0m）で排水される構造となっているが、この横断構造物や周辺の用排水路及び地下排水工の状況を調査したが、湧水と関連すると思われる損傷等は確認できなかった。詳細図面から盛土内に砕石で構築された幅 1.0m、深さ 1～5m、長さ函渠東側 8m、西側 36.8m（全長 44.8m）の湧水処理工が設置され、その周辺に団地の盛土内から農業用の用水を引水するための地中マスが設けられていた。

図-1 湧水浸出し状況

山陽自動車道広島 IC～広島 JCT 間（昭和 63 年 3 月 20 日供用開始）に位置する武田山トンネル西坑口付近（289.4kp）において、令和 2 年 11 月 10 日（火曜日：天候晴れ）9:50 ごろ高速道路管理隊から中央分離帯に湧水があり、下り線車線部に染み出してきているとの報告があった。このため、ただちに湧水個所でのポンプアップ、土嚢による釜場の設置により本線への染み出しを防ぐ対策を実施した。本報文は、このように突然発生した湧水に対する各種の応急対策を取りまとめるとともに、その発生メカニズムを推測し解明したものを報告するものである。

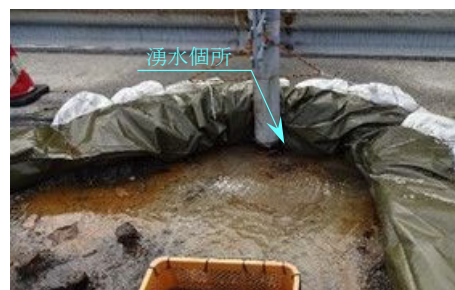
図-2 中央分離帯部湧水状況

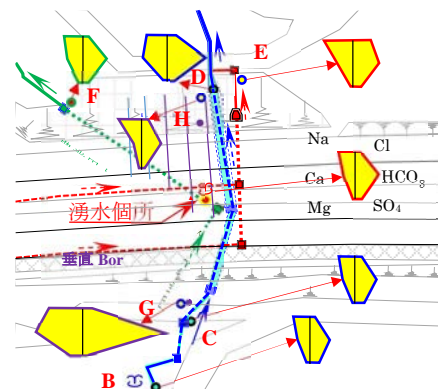
図-5 ヘキサダイアグラム (水質特性)

水質調査水質分析は、ヘキサダイアグラム¹⁾を用いて行った。結果を図-5 に示す。当地区の水質は、陽イオンにナトリウムイオンを多く含み、陰イオンに炭酸水素イオンを多く含む Na-HCO₃ タイプ（重炭酸ナトリウム型）となっている。これは、地表から比較的浅い位置にある地下水といえる。中央分離帯の湧水個所 A の水質と上流側の湧水調査地点 B とその下流調査地点 C 及び盛土内から引水される調査地点 F の水質は酷似していることから同一の地下水系と考えられる。また、調査地点 D・E・H は、調査地点 A の流末に位置しカルバートボックス内を通過することにより、コンクリート中の Ca²⁺を取込んだり、落差によって空気中の CO₂を取込んだものや凍結防止剤（NaCl）の影響をわずかに受けたもので、これも同一の地下水系と考えられる。ただ

し、垂直ボーリング調査地点 G の地下水は、他の水質と比べすべてのイオンが大幅に多く検出され、団地内の雑排水などが混入しているものと考えられ、調査地点 A の湧水とは異質のものと考えられる。これらのことから、本異常湧水は、団地造成の際に盛土された土砂内から湧出しているものではなく、別ルートから流入しているものと推測された。

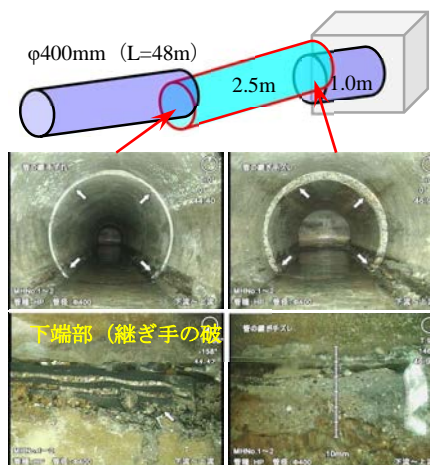
湧水発生原因であった農業用の用水管の閉塞原因を調査するため、自走式のカメラを侵入させた。結果を図-6 に示す。閉塞原因は地中内に設置された排水管が集水柵付近で破損していたことからこれによるものと考えられた。管の接合部は、天端部で 20mm の段差が生じ下端部は継ぎ手が破損していた。これら変状により管の破損した上流側で用水が漏れ下流側に土砂が吸出され管内に堆積し排水管内を閉塞させたものと考えられる。

図-6 農業用の用水管内状況

中央分離帯からの湧水を処理する方策として、水抜きボーリング、地下の空洞化懸念に対する地盤沈下の GPS 計測器の設置、路面下の空洞を検知するための地中レーダーによる空洞探査、垂直ボーリングによる地下水位観測孔、既存排水管や地下排水工等の目詰り解消のための孔内高圧洗浄作業等を実施した。実施の結果、水抜きボーリングは、ボーリング削孔中に本湧水個所に若干の濁り水が生じたが、5 本中 1 本から 1.6l/min のわずかな湧水にとどまった。地下排水工の高圧洗浄は、ほとんど湧水には効果がなかったが、農業用水管 (L=48m・ $\phi=0.4$ m) は土砂等が詰まっており洗浄に 3 日要した。洗浄前の水量は 1~2 l/min 程度であったが、堆積していた土砂撤去後には 303l/min の大量の水量が泥土と混じって流出し、同時に、中央分離帯の湧水が解消された。このことから盛土内に地下水が滞水した原因は、この農業用排水管への土砂堆積による閉塞が原因であった。

今回の事例から湧水処理に時間を要した原因としては、昭和後期の宅地造成で設けられた用排水設備が明確でなく、盛土内に構築された農業用の用水柵が地中内に埋設され外部から覗くこともできず地中内の構造物の全容が分かりづらい中での原因追及であった。建設工事における設計・施工にあたっては、維持管理を考え管理しやすい構造物の設計と施工、そして工事中に変更された場合、現地と合致した正しい記録の保存が望まれる。なお、本破損排水管への対策は完了し、今後異常湧水の発生は無い状態となっている。

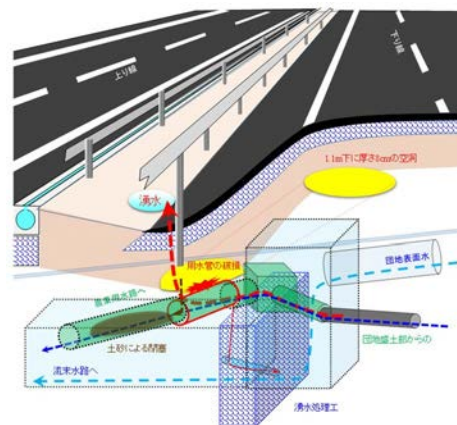
図-7 湧水発生メカニズム図

中央分離帯における突然の湧水発生は各種調査の結果、図-7 に示す宅地造成盛土のり尻部に農業用水として引水されていた配管を高速道路建設時に地中盛土内において柵で接続し既設水路へ導水されていた。その際、地中の農業用の用水管が工事用車両などにより破損し経過年数とともに徐々に管内に土砂が堆積し、行き場のなくなった農業用水は、周辺の地下排水工、湧水処理工から流出し、さらには舗装粒状路盤内やガードレール支柱伝いに中央分離帯に湧水として流出したものと推測される。
