臨海地区の土地造成工事における盛土端部の計測管理

五洋建設 正会員 大月 一真, 伊藤 一典, 中野 梢
 地域地盤環境研究所 正会員 ○譽田 孝宏, 稲垣 祐輔, 辻 貴博

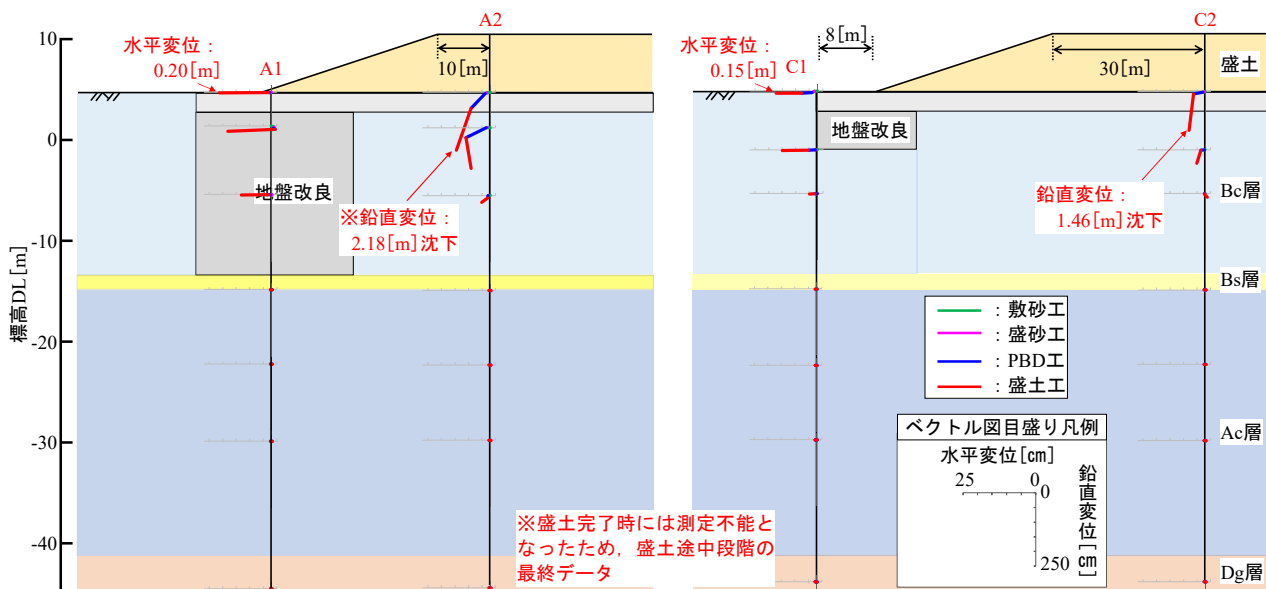
図-4 現場計測結果(左：A区画，右：C区画)

きな変位はなく、PBD工においてもA2で0.6[m]の沈下が発生する以外では変化が見られなかった。一方、盛土工では施工端部のA1とC1ではそれぞれ0.20[m]と0.15[m]の水平変位が発生し、内陸部のA2とC2ではそれぞれ2.18[m]と1.46[m]の沈下が発生した。つまり、施工端部では水平変位量の方が大きく発生しているのに対して、内側部では逆に沈下量の方が卓越する挙動を示した。また、施工端部における水平変位は、A1もC1でもBc層上部を中心に発生した。これは、内側部の沈下に伴って、盛土直下地盤が施工端部方向に押し出されて水平変位が発生し、過去に実施したPBDによる改良効果の違いによるものと考えられる。

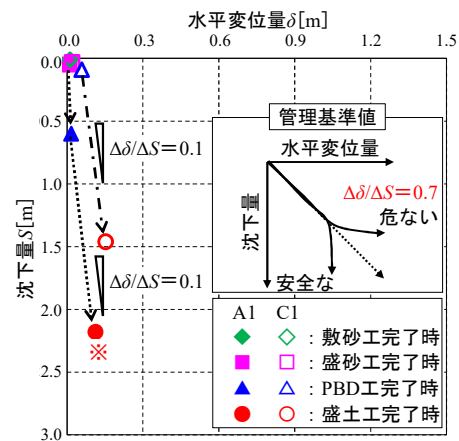
図-5 富永・橋本の方法に基づいた計測管理図

富永・橋本の方法に基づいた計測管理図を図-5に、松尾・川村の方法に基づいた計測管理図を図-6に示す。図-5からもわかるように、盛土に伴って沈下量と水平変位量の割合が急激に増加することなく、ほぼ一定の関係で沈下が卓越する結果となった。また、図-6では、敷砂工完了時～盛土工完了時を通して管理基準線の内側にあり、施工進行に伴って水平変位量と沈下量の割合は徐々に低下する結果となった。以上のことから、いずれの計測管理においても安定した状態に収束し、管理基準値を超過するような側方流動等の兆候を示す挙動は確認できなかった。
