掘割構造区間に設置した地下水保全対策工の効果検証

(株)ネクスコ東日本エンジニアリング
 (株)ネクスコ東日本エンジニアリング
 (株)ネクスコ東日本エンジニアリング
 東日本高速道路(株)
 (株)ネクスコ東日本エンジニアリング
 岡山大学大学院

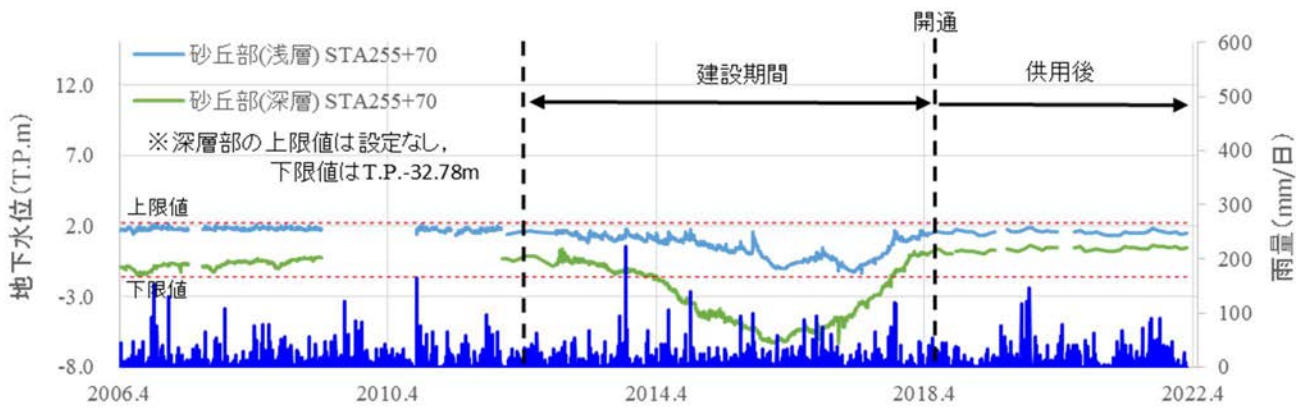
図-3 モニタリング井戸（代表観測孔）の地下水位観測結果

モニタリング井戸¹⁾における地下水変動の代表データ（図-3）から、地下水位は外かん建設期間中に低下がみられたものの、供用後3年10ヵ月を経過している現在まで、本対策工を設置した区間において、閾値内で降雨に連動した地下水が維持されている。このことより、現段階では、対策工は機能し、建設前と同等な地下水流動が維持できていると考えられる。

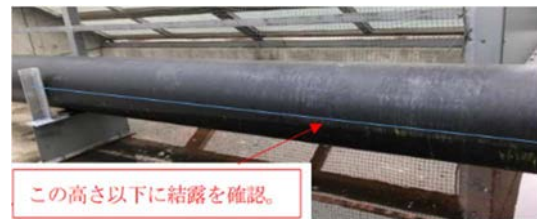
図-5 通水管表面の結露

値を上回っていることやデータのばらつきがあり、正しい評価を行えなかった。その要因として超音波流速計は通水管外部に流量センサーを取付け、液体中（測定対象）に超音波を放射し計測するため、通水管が満水でない部分（エア溜まり）の存在により（図-5）、超音波を瞬間的に捉えられていないことが影響していると考えている。

今後、本対策工を長期的に維持管理していく上で、浅層部においては通水管のエアだまりの存在やカメラ観測で確認できた堆積物ば時間の経過による本対策工の目詰まりの素因となる問題があるため、選定した通水管を対象にしてエア溜まり除去対策の検討していく。深層部においては通水対策井戸近傍のモニタリング井戸を対象に、流向・流速計を用いて砕石で置換した部分の通水状況を確認する予定である。また、本対策工による新たな水みちが定着していない可能性があることから観測を引き続き行っていく。
