応用地質学的観点からみた陥没発生メカニズム

第一復建株式会社 ○ 正会員 吉村辰朗, 照井 剛

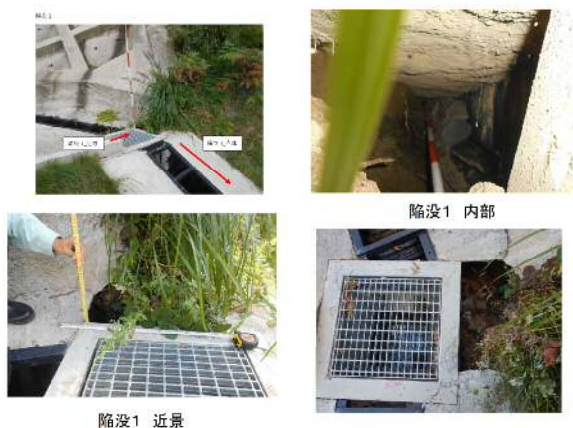
令和3年8月中旬の長雨後に、地すべり活動抑制工として設置された排水施設において陥没（土砂流出）が発生した（図-1）。陥没箇所付近にNEおよびNW方向の断裂が推定されたため、断裂分布を定量的に把握する目的で γ 線探査を実施した。 γ 線測定結果を図-2に示す。実施したF測線では、断裂F-1（断裂幅：90cm、走向N40°W）と断裂F-2（断裂幅：90cm、走向N40°E）が確認された。「陥没した排水施設」の位置を図-3に示す。「陥没した排水施設」は、断裂F-1と断裂F-2が交差する位置にあたる。

図-1 排水施設で発生した陥没

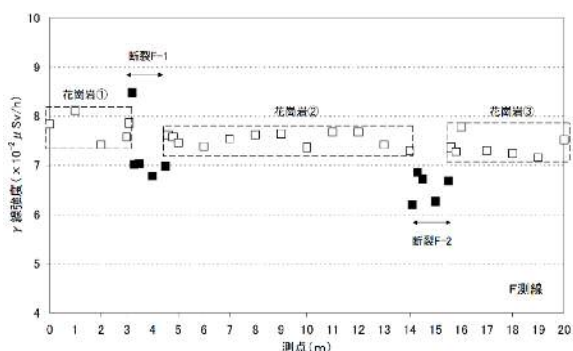
図-2 γ 線測定結果 (F測線)

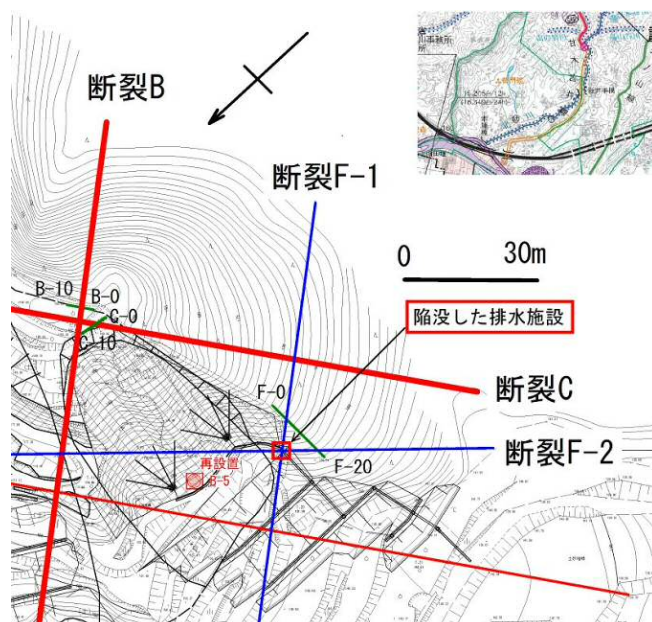
図-3 「陥没した排水施設」の位置と断裂分布

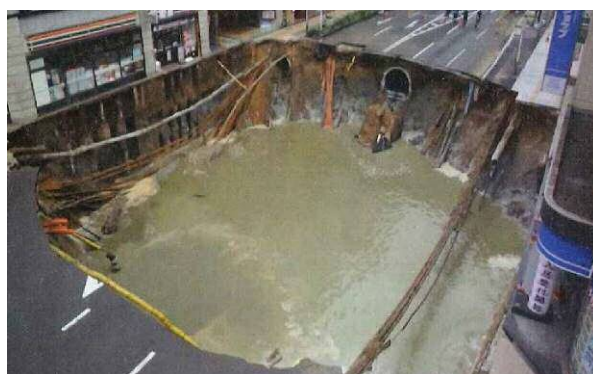
2016年11月8日JR博多駅前において、道路陥没事故が発生した（図-4）。

図-4 JR博多駅前で発生した道路陥没 (2016年11月8日)

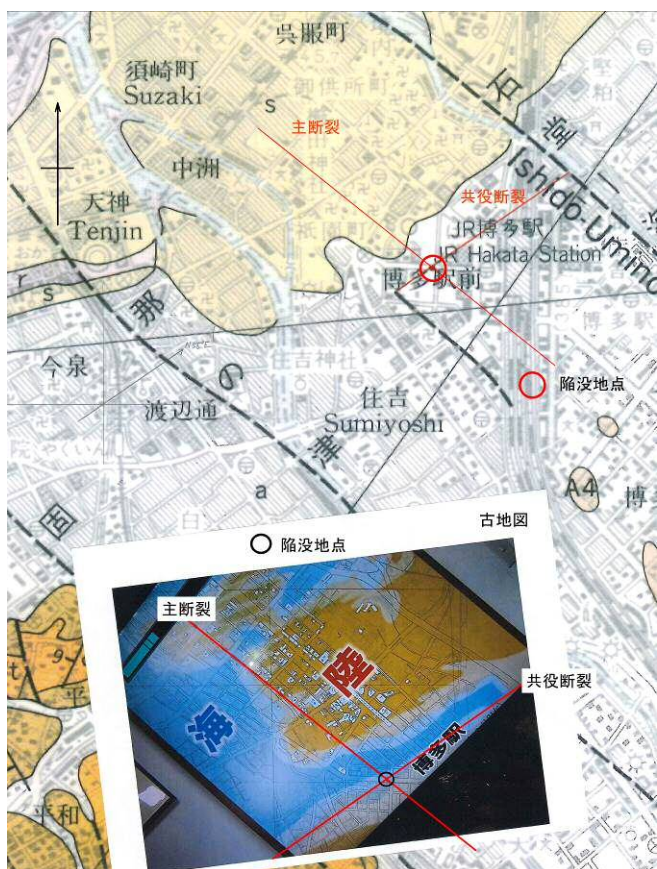
図-5 に陥没が発生した付近の古地図（博多遺跡群調査区）を示した。陥没地点は、12世紀代の海岸線（陸と海の境界付近）上に位置する（海岸線は12世紀代の推定線）。図-6では広域地質図に記載されている断層方向（北西方向）と、古地図の海岸線方向（北東方向）に留意して、主断層と共役断層を記入した。今回の道路陥没事故は、両断層の交差点付近で発生していると推定される。

図-6 古地図と地質図から推定される断層交差点付近に位置する道路陥没地点

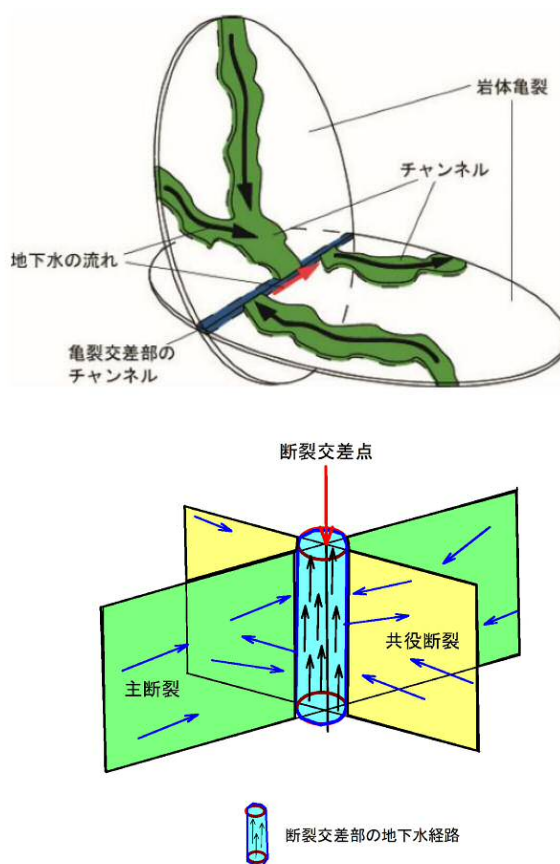
災害発生箇所周辺の断層線を描いた場合、断層交差点付近に災害（地すべり、斜面崩壊、ため池堤体崩壊等）が発生している¹⁾。前記の「陥没」も断層交差点付近で起きている。亀裂の交差部（断層交差点）は透水性が高く、地下水および物質の重要な移行経路となることが報告されている²⁾（図-7上）。博多駅前陥没事故現場では、陥没前に「天端付近の地山不良」と「切り羽の天端付近から異常な出水」が確認されている。また、博多駅前陥没事故の後に実施された追加地質調査では、陥没地点に分布する地層は「亀裂や破砕による脆弱部が点在する地層」とされている。これらの事象より、【陥没地点付近には断層により地層が脆弱化し、「断層交差点」付近では地下水経路（水みち）が形成され、地下水流動によって土砂流出が起き「陥没」が発生する】メカニズムが考えられる（図-7下）。

図-7 亀裂交差部の地下水経路の形成²⁾（上）と断層交差点での地下水流動（下）
