## 後志自動車道における凍上原因とその対策について

東日本高速道路(株) 正会員 ○山下 岳  
 (株)ネクスコ・エンジニアリング北海道 正会員 松本 大輔

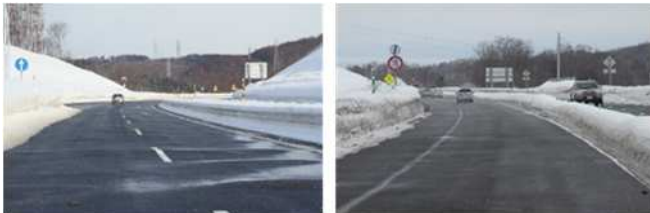
不陸の発生状況写真を写真-1に示す。撮影時期は平成31年2月で写真の通り舗装路面が波打っているのが確認できる。舗装路面の不陸は全線にわたって点在し、横断方向に凹凸が不均一に発生している。

写真-1 路面不陸状況 (左：下り線, 右：上り線)

路面不陸発生当初、不陸の原因について検討したところ、施工不良や製鋼スラグの水和反応による膨張などが考えられたが、各種試験の結果、下層路盤に使用した製鋼スラグが凍上性材料であり、下層路盤の凍上が今回の事象の主たる要因であると判明した。建設前、凍上キーワード 舗装、積雪寒冷地、凍上、製鋼スラグ 連絡先 〒004-8512 北海道札幌市厚別区大谷地西 5-12-30 TEL: 011-896-5322

IRI (200) が 3.5 mm/m を超える範囲の補修として「抑止対策（置換工）」と「抑制対策」を実施するものとした。また、IRI (200) が 3.5 mm/m を下回る範囲については経過観察するものとした。

下層路盤を製鋼スラグから碎石に置き換えるもので、路面不陸が非常に大きい箇所を対象に実施した。夜間通行止めを要する区間では、施工性の良い大粒径舗装を採用し、施工期間の短縮を図った。施工イメージ図を図-2 に示す。

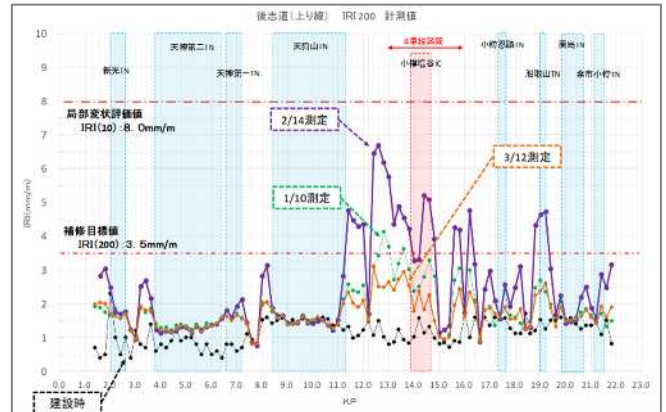
また、IRI(平坦性を表す指標)の測定結果を図1に示す。IRI(200)は建設時(黒線)に対し、H31年1月測定(緑線)頃に上昇し始め、同年2月測定(紫線)頃でピークを迎えた。際立った箇所ではピーク時でIRI(200)が3.5mm/mを超えた。

図-1 IRI (200) グラフ

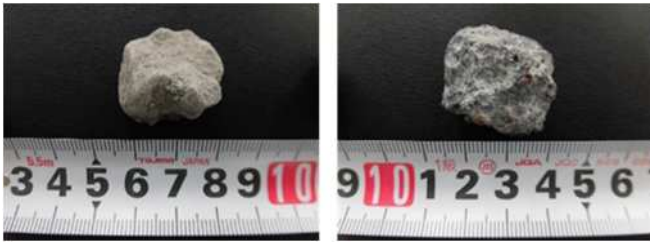
試験内容は製鋼スラグの骨材表面に付着している細粒分の有無による凍上性の変化を確認したもので、洗

浄前後の製鋼スラグの骨材の写真を写真-2 に示す。

写真-2 製鋼スラグ骨材の洗浄前（左）と洗浄後（右）

凍上試験（JGS0172 法）結果を表-3 に示す。細粒分を洗浄+ふるいで除去した製鋼スラグ③では、無処理のものとは凍上性はかなり低い結果となり、製鋼スラグの骨材表面に付着した細粒分が凍上の主要因であることが明らかとなった。

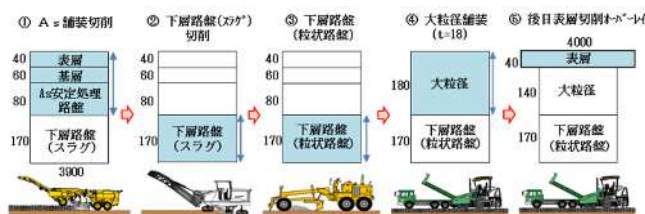
図-2 抑止対策施工イメージ図

施工した箇所については対策前と対策後で IRI 値の低減が確認でき、一定の効果を認められた。最も大きく効果の表れた箇所では 2.7 mm/m の低減効果を得られた。

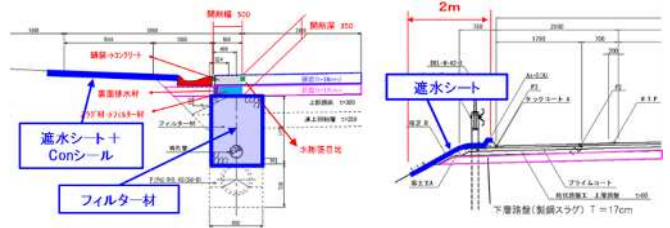
図-3 抑制対策イメージ図（左：切土部、右：盛土部）

本線路肩部の下層路盤をフィルター材に置き換える排水対策と、保護路肩部を遮水シート等で被う防水対策をそれぞれ実施した。切土部では双方を組み合わせ、盛土部では防水対策のみ施工した。図-3 にそれぞれのイメージ図を示す。

最も効果の現れた箇所では 2.4 mm/m 低減しており、この値は置換工による効果と遜色ない値であった。しかし平均値を見ると置換工ほどの値とはなっておらず、現地条件によって効果に差異があることが確認された。
