## 領家帯花崗岩の切土施工中に発生したトップリングタイプの法面変状事例

愛知県企業庁 用地造成事務所 豊田詰所 柴田 道男  
清水・名工・成瀬特定建設工事共同企業体

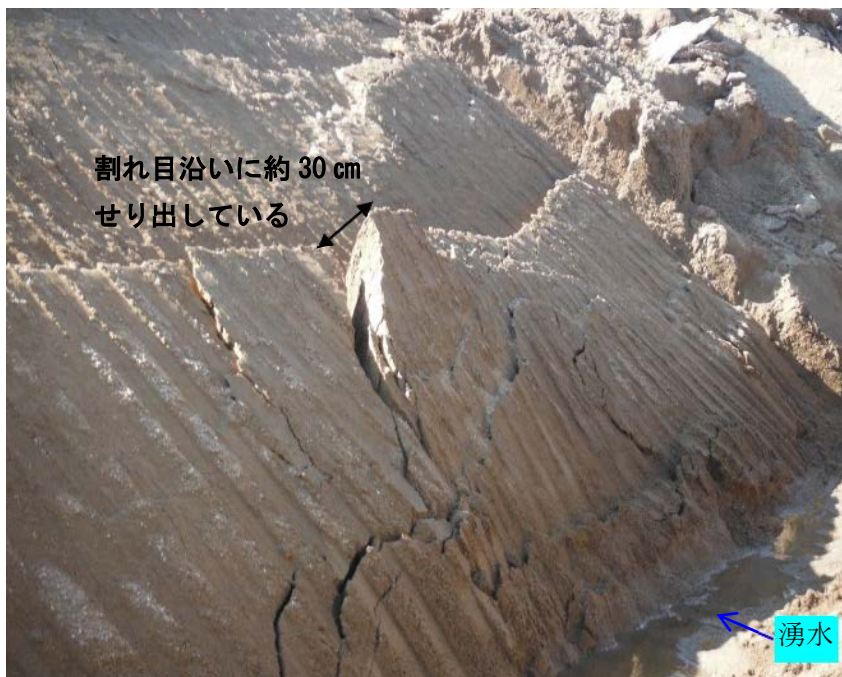
写真1 仮L2段目に発生した たわみ性トップリング の変状

平成 30 年 11 月 9 日：仮 L2 段目法面施工中に法面が孕みだし、幅 30m のたわみ性トップリングの崩壊が発生した。写真 1 に法面が前のめりに倒れ込むたわみ性トップリング発生時の状況を示す。受け盤の断層に沿って法面が下方へせり出し、法尻には湧水が認められる。断層沿いのせり出し箇所は複数発生している。法面に露出する花崗岩露頭の斜長石や黒雲母は粘土状に風化変質しており、マサ状の花崗岩の地山からなる。応力解放に伴うスレーキング等の地山の劣化と法尻付近の湧水による地山強度の劣化等が変状発生誘因と考えられる。

変状発生後、応急対策として押さえ盛土を行った後、孔内傾斜計観測孔を設置してモニタリングしながら法面掘削を再開した。掘削再開後、孔内傾斜計深度 4.5m 以浅にせん断変位が認められ、法面整形時の傾斜計観測孔の直近を掘削した際に大きな変位が認められた。8月21日のグラウンドアンカー工の緊張により、変位が
