小断面 TBM 工法におけるマシン拘束とその対応について

広島水道用水供給事業二期トンネル整備工事（海田～矢野工区）（以下、本工事とする）は、新設導水トンネルによる、呉市方面への送水ルート之二条化が目的である。本工事の特徴は、小断面 TBM(掘削径 ϕ 2.70m) による硬質な広島花崗岩を対象とした施工である。本稿では、2021 年 9 月に発生した地山によるマシン拘束、およびその対応について述べる。

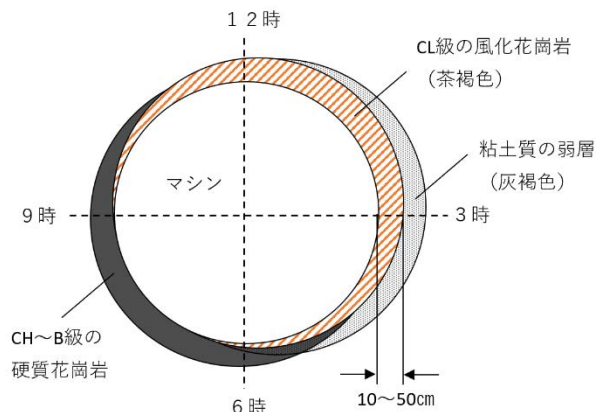
図 3 坑壁地質概略図（断面図）

2021 年 9 月 1 日、掘削延長 3606.8m 地点にて、F を張出して SJ を縮めた際に前胴が後退（バックリング）する、あるいは SJ を縮められない状態となり、マシンを前進させることができなくなった（マシン拘束）。この時、マシン後方から坑壁の状態を観察したところ、5～11 時方向が CH～B 級、11～5 時方向が CL 級の地質（図 3 を参照）で大きく剥落し、剥落後の土砂がマシン胴体外側の 3～5 時方向に堆積していることが確認された。このことから、マシンが拘束さ

- ①堆積した土砂がマシン胴体の接続部に挟まり、SJ を縮める際の妨げになっている。
- ②堆積した土砂により後胴が 10～11 方向に押されることで前胴との折れが生じ、SJ に負荷を与えている。

③11～5時方向の剥落が前胴まで続いており、Fの反力が十分に確保できない。

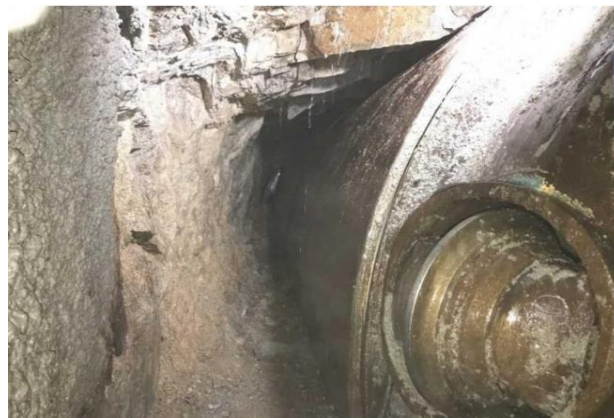
図4 右側面堆積土砂の除去（切羽より撮影）

SJの全縮を試行するために前胴を下げたことで、切羽とマシン先端に1.2mの離隔ができていた。そこで、マシン先端からGの前端までにおける2～5時方向の土砂を除去し、マシンと地山の離隔を確保することでマシン胴体部の可動域を増やしSJの全縮を試みた。しかしながら、マシン底面の堆積土砂により全縮はできなかった（SJ残ストローク：600mm）

坑壁を確認したところ、切羽から4～5m後方の9～10時方向にL=600mm程の突起域（厚さ数十mm）が確認された。この突起域は掘削時および後退当初において、マシン胴体部に干渉していたと考えられる。

④マシン前方（切羽側）からの右側面堆積土砂の除去
