盛土のり面崩壊に関する考察 ～令和3年8月豪雨による災害～

西日本高速道路エンジニアリング中国(株)	正会員	○西道	廉
同上	正会員	森脇	宏
同上	正会員	角森	尚志
同上	正会員	佐々木	薫

浜田自動車道旭 IC～浜田 IC 間（平成元年 10 月 18 日暫定 2 車線供用開始）に位置する 44.9kp において、令和 3 年 8 月 14 日(16:00 頃発見)豪雨により、図-1 に示す盛土のり面が崩壊した。直ちに原因究明と応急対策立案のため現地調査を行った。

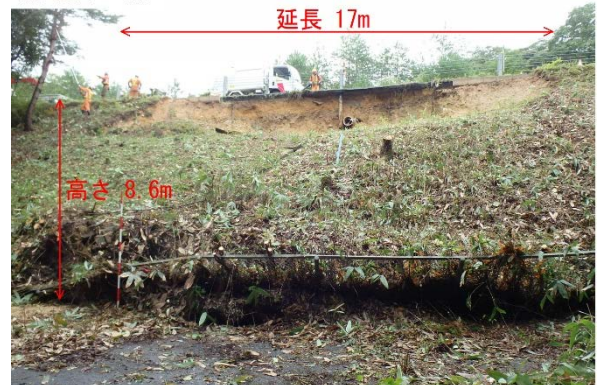
崩壊部全景

図-1 に示すように、当該盛土のり面の崩壊は縦断方向 17m、盛土高 8.6m の範囲において、頭部で最大崩壊深さ約 3m、崩壊土量は約 600m³ の規模であった。

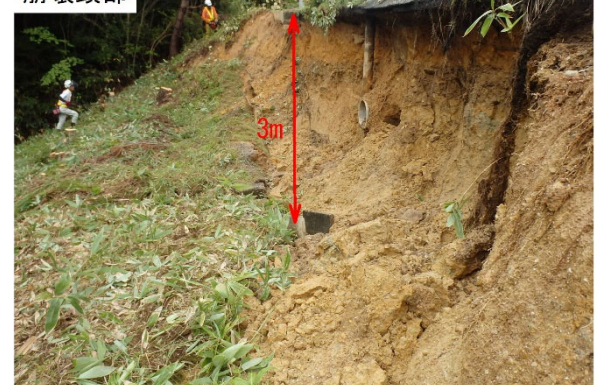
崩壊頭部

一方、当該盛土は補強対象のり面であったため、崩壊前からボーリング調査により盛土の土質性状と地下水位の変動を把握していた。崩壊時の地下水位は地表部付近にあり、盛土全体が飽和されていたものと推測される。崩壊後に水位計を引き上げる際、塩ビ管の屈曲部が狭くなっていることが分かり、のり面のすべり面深さを 3.0m と推定した。

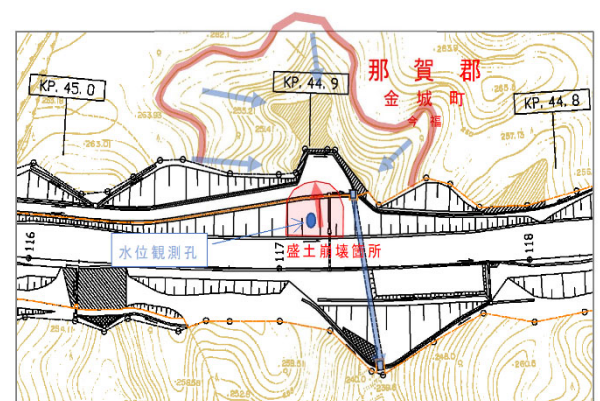
図-2 崩壊箇所平面図（集水地形）

図-2 に示すように、周辺の地形は溺れ谷が発達し、表流水や地下水が微地形の沢に沿って集水する谷部にあたり、盛土は被圧を受けやすい状況であった。

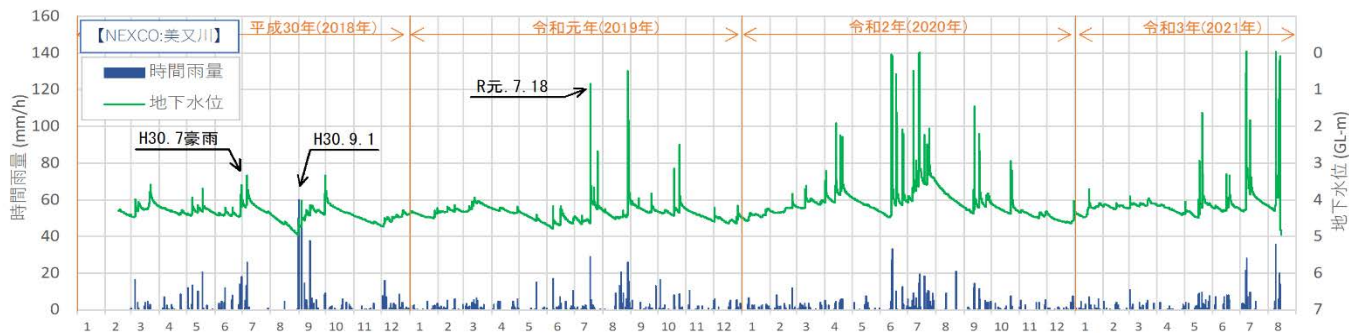
図-3 雨量と水位計グラフ

図-3 に雨量と水位計の関係グラフを示す。平成 30 年 7 月豪雨時は最大時間雨量 26mm/h を示したが、地下水位は GL-4.2m から GL-3.5m まで 0.7m 上昇した程度である。その後、2 か月程度はほとんど降雨が見られず、地下水位は GL-5.0m までなだらかに低下している。また、平成 30 年 9 月 1 日に最大時間雨量 60mm/h を示したが、地下水位は GL-4.0m までの上昇に留まった。これは、被圧による地下水上昇と考えられる。

しかし、令和元年 7 月 18 日 15:00 に最大時間雨量 29mm/h に対し、地下水位は GL-0.84m まで上昇した。これまで地下水位の最高値は GL-3.4m であったが、この時期以降の豪雨については、地下水位が地表付近まで上昇することが多くなり、時間降雨量と高い相関で変動している。これは、新たな空隙を有する水みちが生じたものと考えられる。

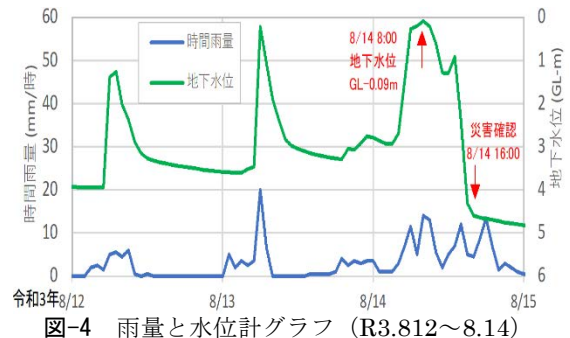
図-4 雨量と水位計グラフ (R3.812～8.14)

図-4 に示すように、盛土崩壊時の令和 3 年 8 月 12 日～14 日においては長雨が続き、地下水の変位は降雨とともに急激な上昇を示している。8 月 14 日 8:00 に地下水位は GL-0.09m と最大値まで上昇した。その後、徐々に盛土崩壊の兆候を示し、崩壊が発見された 8 月 14 日 16:00 には降雨に関わらず、地下水位 GL-4.6m まで下降して急激な水位低下となり盛土崩壊に至った。

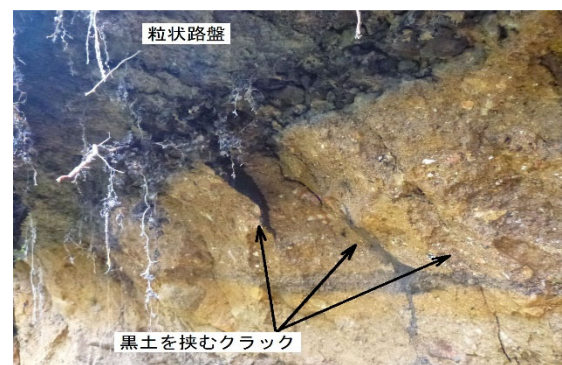
図-5 崩壊部の頭部状況

令和元年 7 月 18 日以降の降雨による急激な地下水上昇は、図-5 に示す崩落頭部で見られる盛土内のクラックが原因と考えられる。崩壊面を目視観察すると、人工的に水平に盛上げた盛土であるにもかかわらず、横断方向の粒状路盤下側に黒土を挟むクラックが発生していた。黒土は舗装や路盤からの材料成分が抜け出したもので、このクラックは、粘土質の特性である乾燥収縮によるものと判断され、発生した時期は平成 30 年 7 月～令和元年 7 月と推察する。

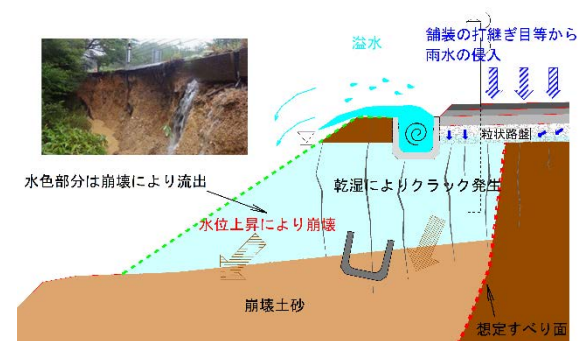
図-6 崩壊頭部イメージ図

以上のことから、本崩壊のメカニズムは路面に降った雨水が、のり肩水路からの溢水や舗装のひび割れ及び打ち継ぎ目から粒状路盤に侵入し、盛土内で飽和と乾燥を繰り返すことで当該盛土内にクラックを誘発させ、被圧の影響もあり崩壊に至ったと考える (図-6 参照)。
