## GNSS 観測による地すべり変位計測事例

西日本高速道路エンジニアリング中国株式会社  
 西日本高速道路エンジニアリング中国株式会社  
 西日本高速道路エンジニアリング中国株式会社  
 西日本高速道路株式会社

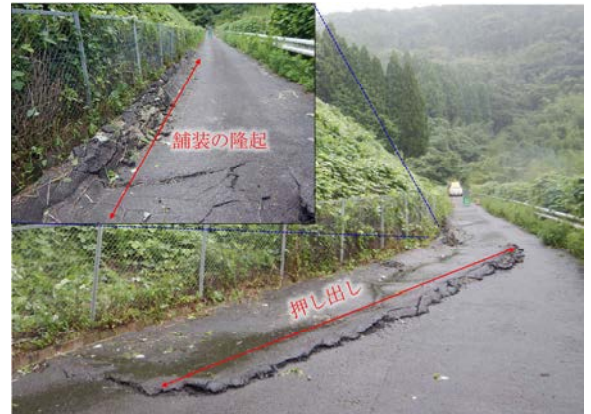
中国地方の高速道路切土のり面において、令和3年4月に地すべり性変状の進行が確認された。主な変状としては、小段水路のずれやかご枠や立ち入り防止柵の変形である。当該地は、平成27年4月から手動変位観測を実施しており、令和2年度から変状が進行する傾向にあった。また、この切土のり面に隣接する側道には、舗装の隆起が確認できた。

令和3年4月にこれまでよりも大きな変状の進行を確認し、その後現地踏査を行い、既存の変状箇所に加えて、のり面頭部にテンションクラックを確認した。このようなことから、変状が広範囲に及んでいることが推察され、変状の進行具合を把握する目的でGNSS観測機器を設置し観測を実施した。本論文は、観測開始直後に発生した豪雨災害による地すべり変位(図-1)をGNSSにより計測した事例である。

図-1 変状の進行 (令和3年8月16日)

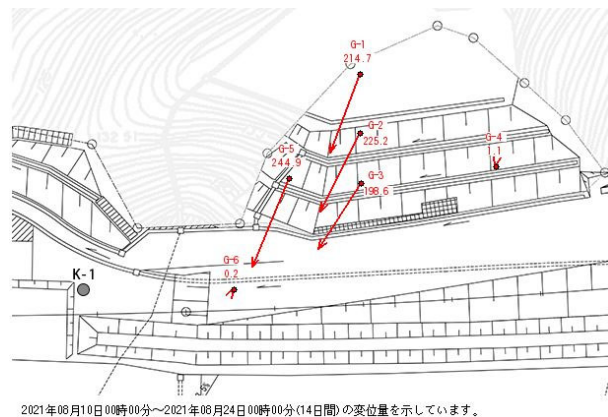
GNSS 観測では明確な管理基準値がないため、同様の地表面観測である地盤伸縮計の管理基準値(5mm/日, 10mm/日, 100mm/日)を準用した。観測開始から間もない令和3年8月13日に、想定すべり範囲内に設置した4点のGNSSで管理基準値を大幅に超過した。直後に現地確認を行った結果、のり面及び側道において目視で判断できるほどの顕著な変状進行が確認できた。令和3年7月8月では記録的な豪雨が発生していたことから、降雨による変状進行は容易に判断できた。変位量としては、図-4に示す8月10日から24日の14日間で200~250mm程度を計測し、変位方向は、高速道路本線に対して斜交していることがわかった。応急対策としては、表面水浸透防止としてブルーシート敷設と、抑制対策として押さえ盛土工を実施した。

図-4 平面ベクトル図

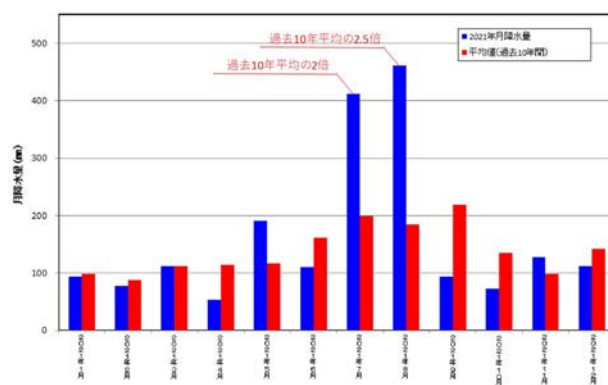
令和3年7月8月では過去10年と比較しても2~2.5倍の月降水量を記録している(図-5)。なお、平成16年以降の統計では、2021年の年間降水量は歴代1位であった。このような降雨があったことから、今回の変位と累積降雨との関係を図-6に示す。8月9日に162.0mm/日の降雨があり、この直後からGNSSの変位が累積している。また8月13日に83.5mm/日、8月14日に74.0mm/日の降雨があった。変位の収束については、降雨が収まったことと押さえ盛土工による抑制効果であると考えられる。以上のことから、今回の変位と降雨では高い相関が確認できるため、今後も継続的な観測が必要である。

図-5 2021年の月降水量

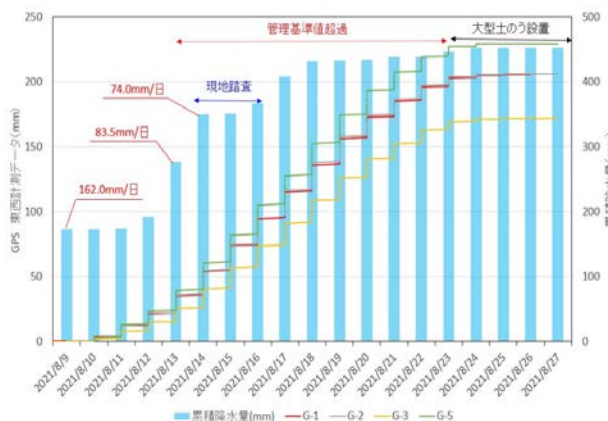
図-6 GNSS変位と累積降雨
