熟成調整・保水材を用いたのり面再緑化事例の報告

ライト工業(株) 正会員 ○池田 桂
 ライト工業(株) 正会員 歳藤 修一
 ライト工業(株) 上床 正嗣

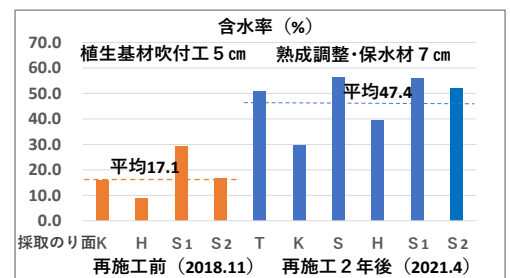
図-1 含水率

- ① 基盤の含水率が低い傾向を示した（図-1）。海岸地・風衝地・南向きのり面で陽当たり・風当たりが強く乾燥害や塩害による衰退が生じた。
- ② 基盤の炭素率（C/N比）が高い、もしくはEC（電気伝導度）が低い傾向を示した（図-2）。基盤の腐熟が不十分であり養分不足による衰退が生じた。
- ③ 基盤のpH（H₂O）が4未満、地山のpH（H₂O₂）が4未満もしくは3未満の強酸性岩により衰退した（図-3）。新第三紀堆積岩では酸性硫酸塩土壌による酸性害が知られる。金網の著しい腐食も目視確認された。
- ④ その他、シカによる食害や踏害、泥岩スレーキングによる基盤の剥落、冬草による回復の遅れ、侵入したナルトサワギクによるアレロパシー作用、保水・貯留機能が低い地形などによる衰退が生じた。

- ① 基盤の乾燥害や養分不足に対しては、熟成調整・保水材を懸濁液にして吹付時に 1.5 ショット方式で添加するのり面緑化工（厚 7 cm）とした。熟成調整・保水材とは、天然に存在する優良粘土であり高い保水性・保肥性をもつ。既存の植生基材吹付工の基盤はバーク堆肥などの有機物を主体とし、比重が 0.5 程度と軽く、のり面上で早期に風化・劣化しやすい欠点があったため、熟成調整・保水材を 1.5 ショット方式で添加し基盤材の付着力、保水力、保肥力を向上させ、のり面上での劣化を防ぎ、長期間安定した基盤への改善を図った。吹付配合を表-1 に示す。
- ② 基盤の浸食や剥落に対しては、熟成調整・保水材を含有することで、耐浸食性を改善した。耐浸食性を比較した人工降雨試験の結果を図-4 に示す¹⁾。熟成調整・保水材を用いると流出土量が減少し、耐浸食性が優れていることを確認している。
- ③ 基盤の酸性害に対しては、pH 3 未満の範囲はソイルセメント吹付工による遮断緩衝層（厚 3 cm）を造成し、pH 4 未満の範囲は吹付時に基盤材にアルカリ性土壌改良材（中和材）を混合した。
- ④ シカ害に対しては、ネットなど物理的な防除を提案したがコスト面が多大となるため、種子配合により対応した。既設の施工で使用された 3 種類の冬草は全て叢生型（株立ち型）であり、根元の成長点を食されると回復が難しかったため、傷害回復力が極強とされる匍匐（ほふく）型の夏草も合わせて吟味し耐暑性、耐乾性、耐塩性にも優れた数種類の混播を行った。

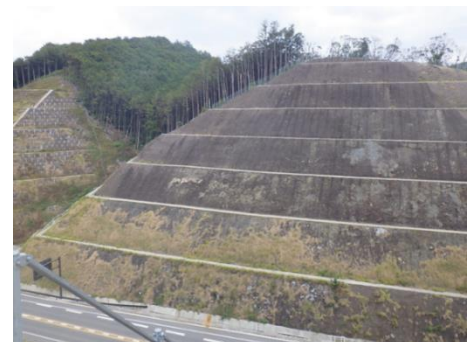
今回報告するのは近畿地方の紀伊半島の海岸付近に造成された複数の切土のり面である。切土勾配は 1:0.5～1:1.2、湧水は局所的に見られ、地盤は軟岩・中硬岩（新第三紀の砂岩・泥岩）などが分布する。既存の植生基材吹付工（厚 5 cm）により 3 種類の冬草で一度は全面緑化・被覆が完成したものの、翌年の降雨量が平年の 32%と非常に少なかったことで冬草が越冬できず、植生の衰退や生育基盤（以下、基盤とする）の剥落が散見され始めた。そのため、今回の再施工では、既存の植生基材吹付工（厚 5 cm）では植生衰退が生じたのり面で、良好な植生をいかに長期間保持させるかが課題となった。

写真-1 再施工前(2018年11月)
既存の植生基材吹付工の植生が衰退

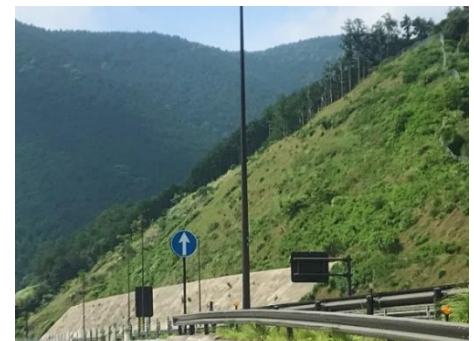
再施工 1 カ月後から、2 年後にあたる 2021 年 4 月にかけて植生追跡調査を行った。早期より全面緑化・被覆が成され、当初より懸念された無降水期間の増加による乾燥害に対して植生の衰退は見られず被覆率 100% を維持している。更に、台風直撃や度重なる短時間強雨によっても基盤の侵食・流亡は見られず、施工後 2 年以上の生育性や耐浸食性に関しては十分な性能を有することが確認された。再施工後の基盤の分析結果を図-1～3 に、再施工前後の状況を写真-1, 2 に示す。基盤の含水率は高い傾向を示し熟成調整・保水材の保水効果が現れている（図-1）。基盤の炭素率（C/N 比）は低い傾向を示し養分供給力が改善されている（図-2）。基盤の pH は酸性側から植物の生育に適する pH6.2 前後に改善された結果となった（図-3）。

写真-2 再施工2年4カ月後(2021年7月)
熟成調整・保水材により植生状態が良好
