集水井におけるライナープレートの圧縮変形についての一考察

西日本高速道路エンジニアリング中国(株) 正会員 ○伊藤 将志
 西日本高速道路エンジニアリング中国(株) 正会員 和田垂也子
 西日本高速道路エンジニアリング中国(株) 正会員 川波 敏博

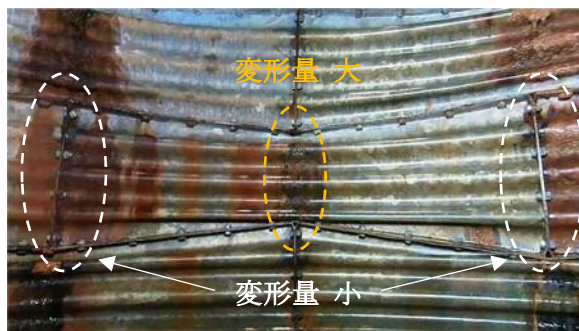
写真-2 ライナープレート変状状況

ライナープレート部の点検結果を写真-2に示す。ライナープレート同士の合わせ部分は変形量が小さく（上下方向の外力に対する剛性が大きい）、各ライナーの中央部が大きく圧縮する（縮む）形状で変形しており、深部につれて変形量が多い。通常は地すべり土圧等により座屈変形を起こすことがほとんどで、ライナープレートが圧縮するような変形は極めて稀な現象と言える。また、写真-3に示すとおり、タラップには上下方向にズレが見られ、集水井が鉛直方向に変形していることがうかがえる。

当集水井が置かれた周辺地盤は短期間で造成された高盛土（最大盛土高が約55m）で、盛土が立ち上がり同時期に集水井が施工されたものである。そのため、盛土の圧密沈下が収束する前に施工されたと考えられ、図-2に示すように、経年による圧密沈下でライナープレート外壁に下向きの摩擦力（ネガティブフリクション）が作用し、内部が空間の集水井ではライナープレートが圧縮変形したと推定される。集水井全体の圧縮変形量は、3Dレーザースキャナーによる計測で約700mmであった。

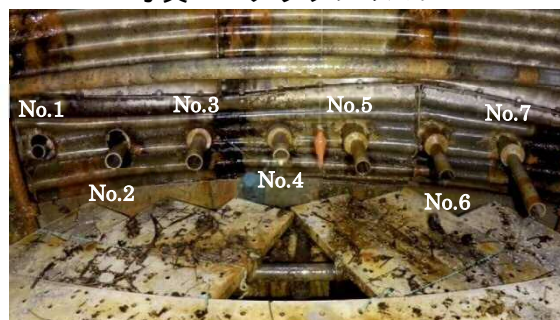
写真-4 水抜きボーリング孔（下段）

写真-4に下段の集水ボーリング孔の点検結果を示す。No.1及びNo.2は塩ビ管とガイド管との間詰モルタルが破損しており、上傾斜になっている。また、上段の集水ボーリング孔においてもNo.1孔が上傾斜になっていた。

盛土の圧密沈下およびネガティブフリクションにより、集水ボーリングや排水ボーリングはともに下に凸になると考えられる。したがって、維持管理の管内清掃で「管内障害で挿入不能」であったのはこの変形のためであろう。このことから、集水ボーリング及び排水ボーリングの機能は当初の目的を維持していない可能性が高く、早急な対策が必要と考えられる。
