## グラウンドアンカー付きの劣化した吹付のり枠の補修事例

日特建設株式会社 正会員 ○田中 聡之, 正会員 西田 昂平, 正会員 窪塚 大輔  
芳賀興業株式会社 岡田 直人

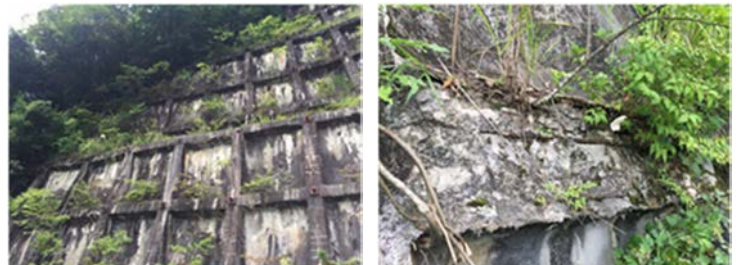
本補修を実施した現場は、福島県いわき市の四時ダム右岸法面にあるグラウンドアンカー付き吹付のり枠で、施工完了から40年以上経過していた。対象の吹付のり枠の概要は表1の通りである。また吹付のり枠の劣化状況を写真1に示す。エフロッセンスを伴うひび割れや、モルタルの浮きや剥落が見受けられる。

写真1 吹付のり枠劣化状況 左：遠景 右：近景

補修方法を検討するために吹付のり枠の調査を実施した。調査内容は、吹付のり枠の外観調査とコアを採取しての圧縮強度試験・中性化試験・ひび割れ深さ計測である。調査の結果、ひび割れによるのり枠の機能低下は無く、表層剥離による梁の機能低下があると判断された。これにより、梁の機能回復として断面修復工を、のり枠の表面の補修として表面被覆工の適用が計画された。グラウンドアンカーはリフトオフ試験の結果概ね健全であった。

断面修復工は3層構造であり、劣化部をはつり取った後、プライマー・接着剤の順に塗布し、断面修復材を吹き付けて表面をコテ等で平坦に均した。劣化部除去時に梁内部の鉄筋が露出した場合は、防錆剤を塗布して対応した。使用した材料の概要を表2に示す。また、図1に作業状況と施工フローを示す。

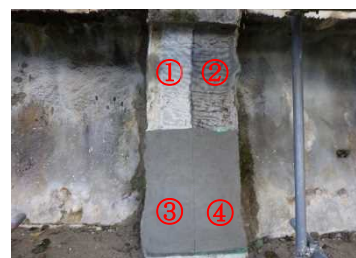
写真 2 試験体状況

本断面修復工に要求される付着強度は  $1.5\text{N}/\text{mm}^2$  以上である<sup>※2</sup>。そこで本現場にて建研式接着強度試験 (JSCE-E545 準用) を実施した。実施した試験ケースは、①母材面、②プライマー塗布面、③プライマー無し断面修復面、④通常断面修復面の4種類で、各ケース5サンプルずつを一つの梁内で採取した (写真2)。試験は  $40\text{mm} \times 40\text{mm}$  のフィラーアタッチメントを試験体表面に接着し、その周囲に母材と断面修復材の付着面から  $10\text{mm}$  程度の深さ (JSCE-K 561-2003 参考) となるように、ディスクグラインダーを用いて切れ込みを入れ、試験を実施した (図2)。写真3に試験状況を示す。

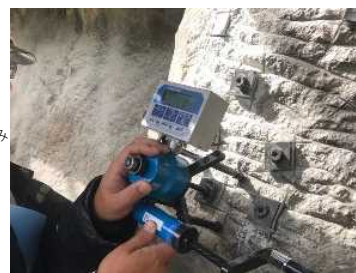
写真 3 試験状況

それぞれの平均付着強度と破壊形態を表3に示す。小さい差ではあるが、プライマーを塗布した方が付着強度試験の結果が高いことがわかった。また、ケース③・④の結果より、断面修復材に要求される付着強度を満たしていることが確認できた。

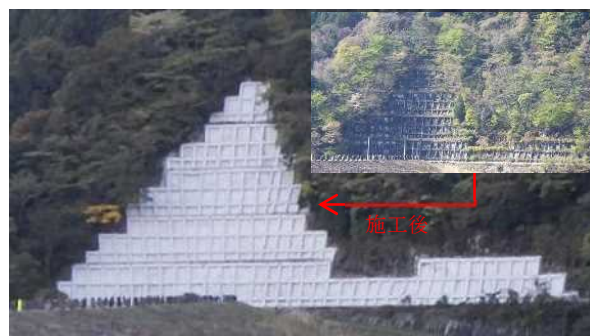
写真 4 施工前後全景比較写真

今回、グラウンドアンカー付き吹付のり枠の補修を、既往の補修補強技術を組み合わせた手法を用いて実施した。写真4のように外観の回復ができ、付着強度も管理値以上を確保できていることが確認できた。適用性の確認ができたので、補修方法として普及させていきたい。また、今回の施工で施工方法に課題も見つかったため、今後増えてくる吹付のり枠の補修・補強工事に向けて、改善を進めていく所存である。

断面修復工終了後、断面修復箇所を除く劣化度の低い箇所の高圧洗浄を行い、吹付のり枠全体の表面被覆工を行った。表面被覆材は無溶剤型エポキシ炭化水素樹脂塗料を採用し、2層塗布を行っている。
