## モグラの生息に適さない堤防の石膏調査結果及び貫入棒調査とモグラ穴分布状況の相関性

パシフィックコンサルタンツ株式会社 正会員 ○薄井 隆義

国土交通省 東北地方整備局 東北技術事務所 法人会員 漆原 和也

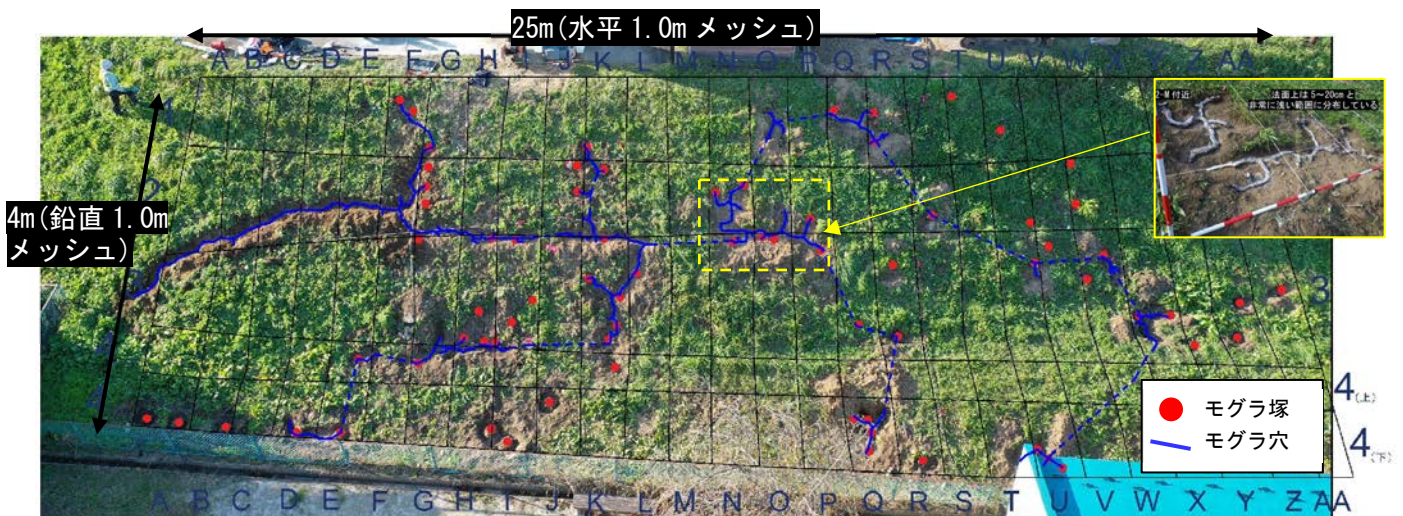
図1 モグラ穴石膏調査の結果

石膏調査の結果、モグラ穴の全長は想定線も含めると64m程度となった。分布状況の特徴としては、縦断方向の発達が顕著であり、深度は10~20cmと浅い深度に集中している。穴は巨礫や木の根を避けながら発達し、行き止まり構造も多い。法尻付近では、深さ60cmの位置に巣穴のようなφ300mm程度の楕円状の空洞が確認され、基盤漏水の弱部になりうると想定される。また、調査前からモグラ塚が少なく、石膏調査後に新たなモグラ塚が発生しなかったことから、現在はモグラが生息していない穴と想定され、生息に適していないため、別の場所に移った等が考えられる。このような場合、堤防点検時にモグラ穴があると認識されない危険性があることが明らかとなった。
