鋼矢板で補強された河川堤防の健全度調査

九州大学 正会員 ○笠間清伸 古川全太郎 八尋裕一
 熊本大学 正会員 佐藤宇紘 毛利 輝
 日本鉄鋼連盟 正会員 中山裕章
 鋼管杭・鋼矢板技術協会 正会員 松原秀和
 応用地質 非会員 塚元伸一

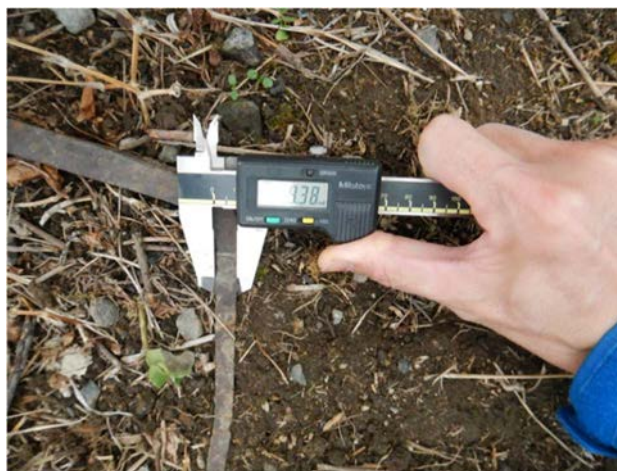
白川① (3.4kp：小島地区)：本河川堤防は，1992 年に熊本平野において鋼矢板を用いた沈下対策工法（着底工法）が初めて試験施工された箇所である。河川堤防の堤内側法尻に設置された矢板の深度は 39m，施工延長は 46m である。写真 2 に示すように地表面において鋼矢板の頭部の状況が観察でき，矢板の前後に若干の沈下が見られたが背後地との間に縁切りが出来ており健全であった。また，矢板自体の錆や劣化などもなく健全性が確認できた。

写真 2 白川①における堤内側の矢板の頭部

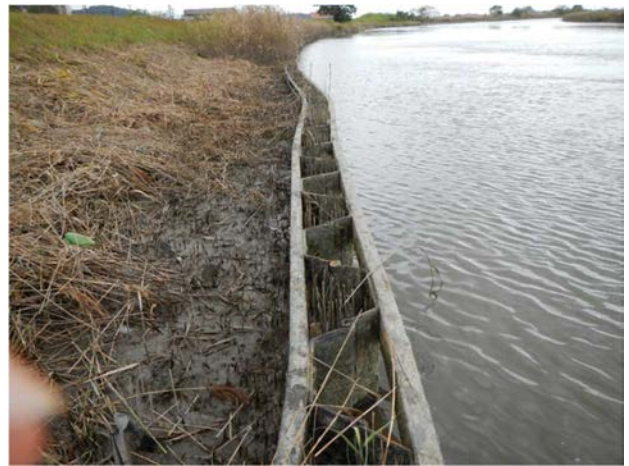
浜戸川① (2.125kp)：2005 年に堤内側を沈下防止としての PFS 工法，堤外側を耐震対策としてフローティング矢板で補強した箇所である。写真 3 は，堤外側の矢板の頭部周辺の写真である。潮汐や河川水位の変動により，矢板と頭部連結工にはかなり腐食が見られ，また，矢板背面土砂の吸出しが見られた。

しかしながら、施工後の補修履歴なども無く、矢板の沈下と傾斜は確認されなかった。

写真3 浜戸川①における堤外側の矢板の頭部

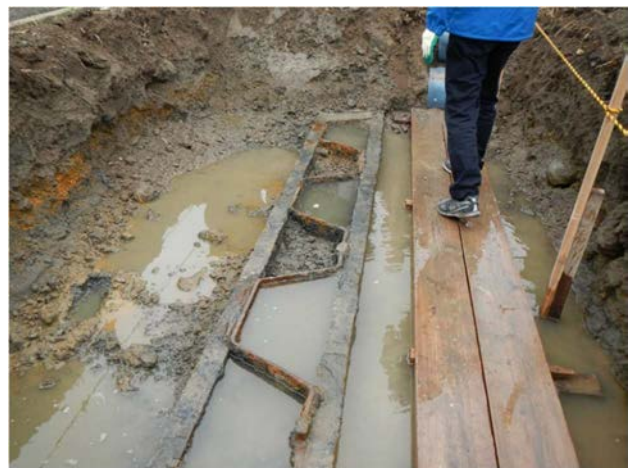
浜戸川④：2012年に堤内側を沈下防止としてのPFS工法，堤外側をすべり対策としてフローティング矢板で補強した箇所である。写真4に示すように，トレンチを掘って堤内側の矢板の頭部の観察を行った。地下水位が高いため，常に矢板は地下水位以下にあり，若干の腐食が見られた。矢板のウェブ部とフランジ部の厚さはそれぞれ13.56mmと10.65mmであり，鋼矢板の沈下や倒れはなく，また鋼矢板側面地盤の沈下もなく，さらに鋼矢板板厚の低減もない状態であった。つまり，頭部連結工も含めて非常に健全な状態であった。また，矢板の施工状況に対して，「地下水位のスムーズな流れを妨げないような頭部排水工の設置を検討した方がよい」などの指摘がなされた。

写真4 浜戸川④における堤内側の矢板の頭部

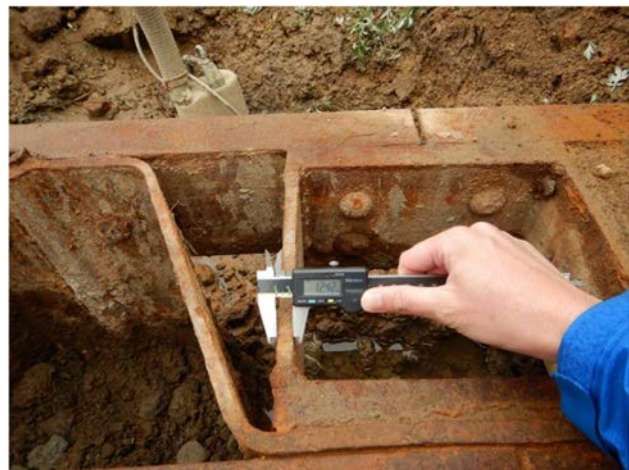
緑川①：2012年に堤内側を沈下防止としてのPFS工法，堤外側をすべり対策としてフローティング矢板で補強した箇所である。写真5に示すように鋼材の腐食はあるものの，鋼材の変形や傾斜は見られなかった。堤内側のPFS工法について，周辺地盤の変状もなく，鋼材も健全な状態であった。

写真5 緑川①における堤内側の矢板の頭部
