逗子 IC のり面災害復旧対策検討事例

(株)ネクスコ東日本エンジニアリング	正会員	○今野 哲哉
(株)ネクスコ東日本エンジニアリング	正会員	西村 光司
株式会社大林組	正会員	五嶋 崇嗣
株式会社大林組	正会員	川口 勇一郎
東日本高速道路(株)		松浦 真
(株)ネクスコ東日本エンジニアリング	フェロー	永井 宏

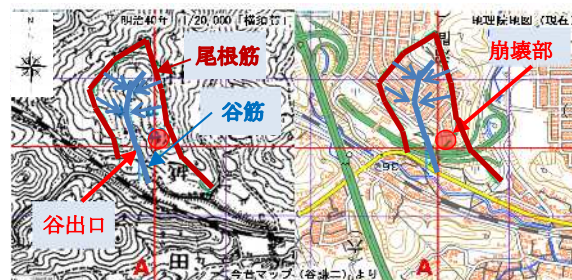
図-1 旧地形図との比較

崩壊斜面は後期中新世の三浦層群逗子層主部のうち含砂岩率が40%以下の泥岩砂岩互層が分布し、北東方向に傾斜する地質構造で、被災のり面は流れ盤である。当該地周辺は、谷地形を埋めて宅地開発された地域であり、谷出口付近に位置する崩壊部は尾根筋の側部にあたり、崩壊部背後からの地下水が集まりやすい地形と推定される（図-1）。

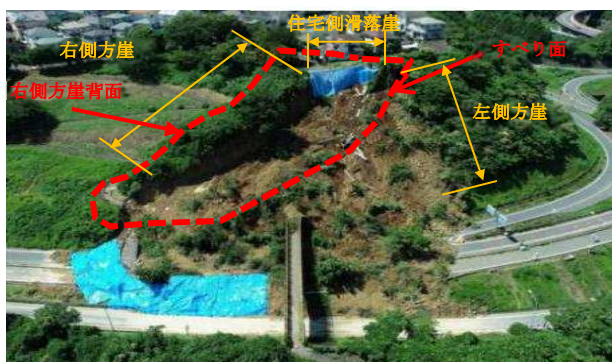
図-2 すべり面範囲

崩壊した斜面の頭部は、明瞭な急崖を呈する滑落崖と左右の側方崖に区分され、左側方崖は右側方崖に比べて崩壊規模が小さい状況である（図-2）。右側方崖の滑落崖下には、平滑な面が点在し、面の上には土塊等が移動することでできたランプ方向の条線（走向傾斜：N60～65° W20～22° N）が認められたため、この面をすべり面と推定し、流れ盤に沿って土塊が移動したことを確認した（写真-2、写真-3）。

また、右側方崖の背面部では、滑落崖下のすべり面と同様の傾斜を有する泥岩層が連続していることが確認でき、**図-2**の範囲がすべり面であることをわかった（**写真-4**）。崩壊斜面上では右側方崖上方からの湧水が顕著であり、その湧水がすべり面上に供給されていることが明らかであった。また、背面亀裂部分は経年的な雨水の浸透により地山の劣化が進行していたと考えられた（**写真-5**、**図-3**）。なお、ボーリング調査の結果から、すべり面下位は泥岩砂岩の互層であり、新たなすべり面となり得る弱層は確認されなかったが、地下水の水みちと考えられるすべり面と同傾斜の砂層を確認した。

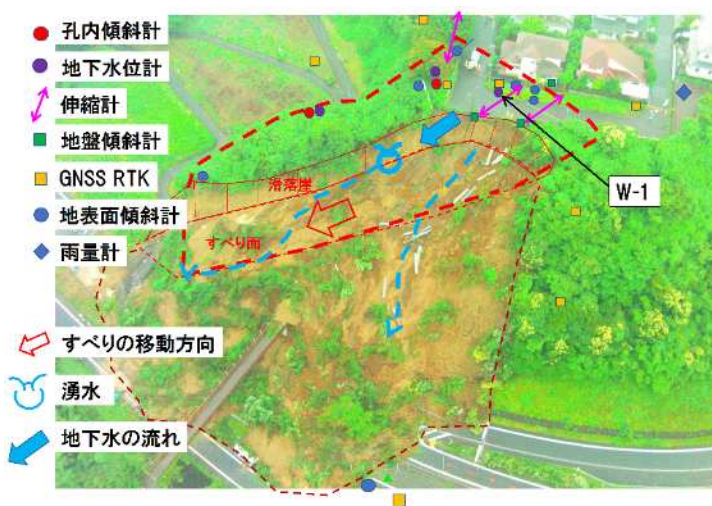
図-4 動態観測設置状況

崩壊地周辺や住宅地に計測機器を設置し、崩壊による住宅地への影響を観測監視した。発災以降の計測データから、地盤の変位は見られない。また、崩壊斜面上部に設置した地下水位計(W-1)は降雨とともにすべり面となる泥岩層の上部で水位が変位する傾向が見られることから、すべり面(泥岩基盤面)上を地下水が流下していることが推定できた（**図-4**）。
