RTK-GNSSによる災害時の盛土変位の評価に関する検討

西日本高速道路(株) 正会員 ○藤原 優
西日本高速道路(株) 正会員 久田 裕史

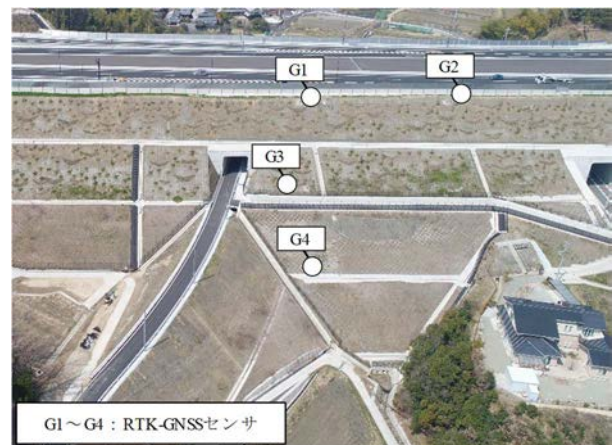
写真-1は、検討対象とした盛土法面を示している。この区間では、盛土施工前に地下水が地表付近にまで存在する状況が確認された。このため、将来的に排水機能が低下し、雨水の浸透や基盤からの地下水の浸透により盛土法面が不安定化することが想定されたことから、G1～G4のRTK-GNSSセンサを設置し盛土の全体的な挙動をモニタリングした。この盛土法面では、観測を開始してから、2018年6月18日の大阪北部地震発生時にG2付近の縦排水溝のシールコンクリートに最大30mm程度の段差が発生した。また、続いて発生した平成30年7月豪雨時に、法面上段に表層崩壊がみられた。

写真-1 RTK-GNSS センサの設置箇所

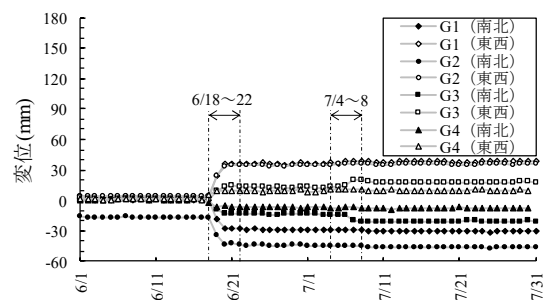
(a) 南北方向・東西方向の変位の連続的変化

図-2は、盛土法面から約3.5km離れたアメダス観測所bの2018年6月1日～7月31日の期間における日降水量と累計降水量を示している。また、図-3は、RTK-GNSSセンサG1～G4の南北方向・東西方向の変位および図-1の方法により求めた2018年6月1日～7月31日の期間におけるG1～G4の水平変位の連続的変化を示している。図-3(a)に示す南北方向・東西方向の変位は、地震時・降雨時に南方向、東方向に変化する傾向がみられる。図-3(b)に示す5日単位の水平変位の連続的変化では、2018年6月18日の地震に対して2018年6月20日時点においてG1で43.3mm、G2で39.5mm、G3で17.8mm、G4で10.9mmの水平変位が発生している。その後の降雨により2018年7月7日時点の水平変位はG1、G2、G4で5mm以下であるが、G3は10.6mmの水平変位が発生している。図-3(c)に示す基準日（2018年5月27日）からの水平変位の連続的変化では、G1、G2、G4は2018年6月18日の地震発生以降、水平変位はほぼ一定で推移しているが、G3は地震時とその後の降雨時に段階的に水平変位が増加している。
