崩壊斜面に実施した既設張コンクリート工の変状及び対策工法に関する検討

J R 東日本 新潟土木技術センター 正会員 ○伊藤 大輔
堀川 高好
大山 博
正会員 堀澤 誠

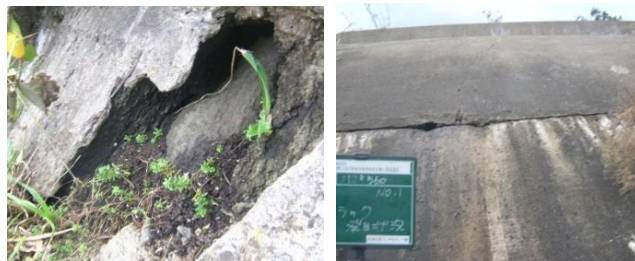
第 1 工区：被覆工として張コンクリート工が施工されており一部が剥落し基盤が露出している。亀裂及び上部の緩い自然斜面に植生が繁茂している。建設時からと思われる横方向の打継ぎ目より漏水が認められる。

写真-1. 張コンクリート状況(左：基盤岩露出、右：打継目開口)

一方、張コンクリート自体は劣化が顕著で豆板や剥落による地山露出が確認されることから、張コンクリート自体の補修・補強を目的とした対策工を検討することとした。

通常、既存の張コンクリートを取り壊し、張コンクリート工もしくは吹付工(あるいは吹付法枠工)で打ち換える「更新」が一般的であるが、既設の張コンクリートを取り壊す作業は危険性が高く、列車運行への影響防止のための仮設防護工が大がかりになるため、今回は耐久性を回復・向上させる「補修」が妥当であると考え、③案を除外した。②案は線路脇で重機による床堀作業が必要となり施工性・経済性において劣ることから、①案を採用することとした。

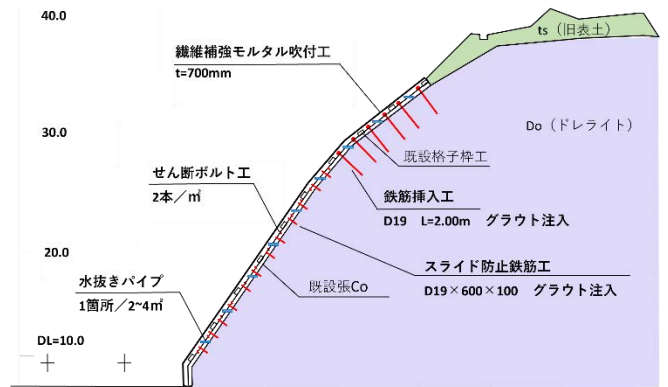
図-1. 対策工概要(第3工区)

第3工区：最上部から2段目程度まで法枠内に植生が繁茂しており、草根の侵入の可能性があるため、最上段から3段目までを施工する。

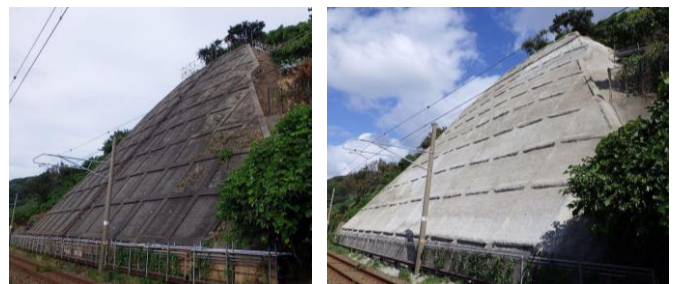
第 3 工区：法砕工(3.0m×3.0m)+砕内コンクリートが施工されている。中段から法尻にかけては補修が行われておりクラックが少ない。一方、中段から上方については未補修で剥落や豆板が多く植生が繁茂している。

写真-2. 対策工(第3工区) 左：施工前 右：施工後

3工区について対策工を実施した。繊維補強モルタル吹付面積は、第1工区：1,059 m²、第2工区：188 m²、第3工区：1,069 m²とし、いずれも吹付厚は700mmとした。空洞箇所にはセメントミルクを注入し、既設モルタルとの付着力確保のため、せん断ボルト S-12-100 を2本/m²、スライド防止鉄筋を4.5 m²/本施工した。鉄筋挿入工は第1工区：90本、第2工区：42本、第3工区：313本を設置し、グラウト(セメントミルク)を充填した。引き抜き試験により設計引張力26.4kN以上となることを確認した。対策工後、安全性が確保されたため、2006年7月の斜面崩壊時に設置した災害検知装置を撤去した。
