定期点検 1 巡後のカルバートにおける変状の進展状況

国立研究開発法人土木研究所 正会員 ○稲垣 由紀子
 正会員 東 拓生
 正会員 佐々木 哲也

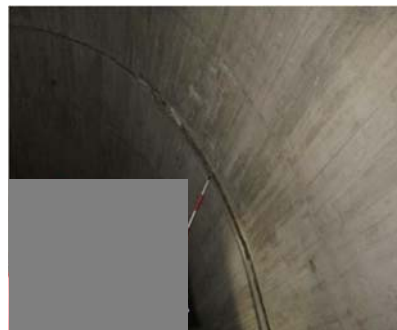
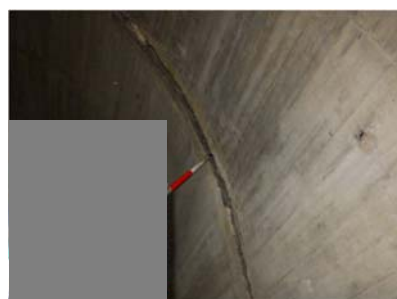
継手の開き・ずれに関しては、1 巡目の点検において今回の対象事例のうち 14 事例 (18.9%) で報告されているが、その中で 2 巡目の点検までの 5 年程度の間には有意な進展が見られた事例はなかった。

このことは、2 巡目の点検記録における記載のほか、写真-1 のように同一の継手に関する 1 巡目と 2 巡目の写真の対比から確認されている。継手の開きが報告された 14 事例のうち建設年代が明らかになっているものとしては、1960 年代から 2010 年のものまでである。変状は建設後の比較的初期の間に発生し、その後

写真-1 同一箇所における
継手の開きの対比の例

進展がなかったと推察される。

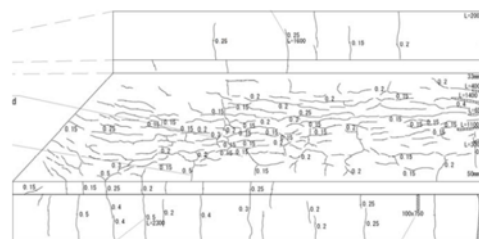
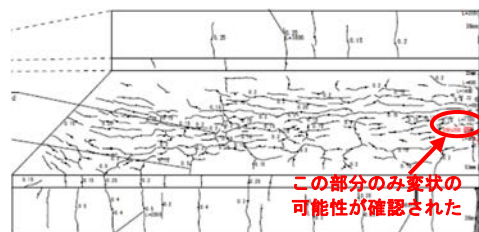
図-1 同一部材における
ひびわれ確認状況の対比の例

コンクリートのひびわれも、1巡目の点検においてほぼ全ての事例で見られたが、2巡目の点検までに明らかな進展や新規発生は見られていないことが、ひびわれのスケッチより確認できる。図-1の例のように同一部材のスケッチでほとんど違いのないものが1巡目と2巡目の両方の点検結果に示されていたほか、2巡目のひびわれ確認状況について、1巡目から記録されていたひびわれと1巡目で記録漏れのあったひびわれが色分けで示されている事例も見られた。

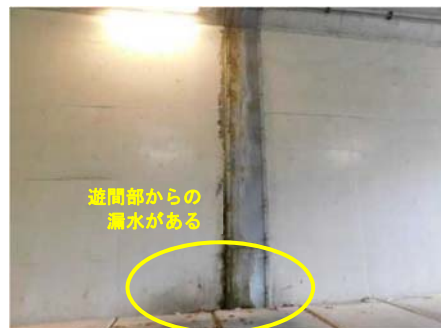
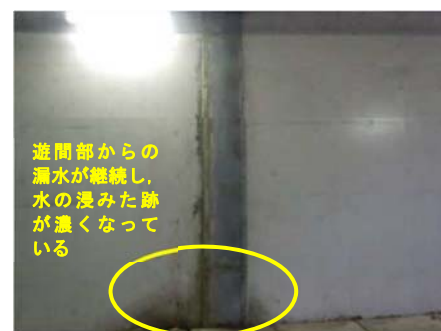
天候によらずカルバート内空に水たまりや常に湿った箇所ができるような水の流入が、2巡目の点検において対象事例74事例のうち、39事例(52.7%)で報告されている。このうち14事例(18.9%)では1巡目の点検時から水の流入が報告されており、写真-2の例のように同一箇所で継続的に見られた事例のほか、2巡目の点検で1巡目と異なる箇所からの水の流入が報告された事例もあった。2巡目に初めて水の流入が報告された事例は25事例(33.8%)あり、図-2の例のような伝い水が新たに生じたものや、漏水の範囲が広がったものがあった。

写真-2 遊間部からの継続した漏水の例

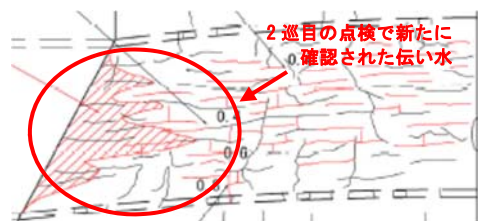
2巡目の点検で水の流入が確認されている39事例の3分の1に当たる13事例は集水地と考えられる立地であった。また、集水地以外でも、図-2の例のように土かぶりの薄いカルバートの頂版に生じた漏水箇所を通して上部道路からの排水が流入し、伝い水として報告された事例があった。これらのように、カルバートの周囲から水が供給されやすい条件では、内空への継続的な水の流入や新たな水の流入が発生することが想定される。流入した水や空気が鉄筋に触れ、鉄筋が腐食・膨張してコンクリートが押し出されることにより、コンクリートが剥離し、利用者被害や耐久性低下に至ることも想定される。同様の状況は、写真-3の例のように車両が衝突してコンクリート部材の欠損が生じた場合にも想定される。

図-2 坑口付近頂版への伝い水の例

このため、特に周辺から水が供給されやすい立地や車両の衝突の頻度が多いカルバートの点検においては、水の流入やコンクリート部材の劣化につながる変状が新たに発生していないか注意を要すると考えられる。

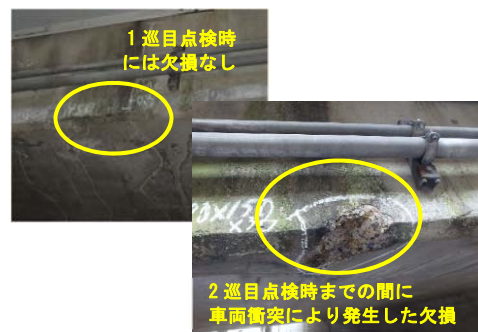
写真-3 新たな欠損発生を示す例
