高速道路盛土の変状対策効果検証と今後の対策について

(株)ネクスコ東日本エンジニアリング 正会員 ○大岡 綾美
 (株)ネクスコ東日本エンジニアリング 正会員 西村 光司
 東日本高速道路(株) 関東支社 法人会員 菅野 善紀
 (株)ネクスコ東日本エンジニアリング フェロー 永井 宏

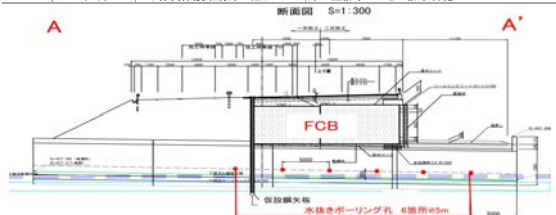
図-4 盛土置換え工 (AA' 断面図)

既往変状と対策工の概要を表-1に示す。2017年度からは先行対策工として、盛土の強度低下がみられた範囲の補強対策として、気泡混合軽量土（以下、「FCB」という）による盛土置換え工事を施工した（図-4）。また盛土変状の要因とされた盛土内水位の低下を目的として、砕石縦排水工（図-5）とその流末として地下排水管を施工し、さらにC-Box内から盛土内に向けた水抜きボーリングを実施した。

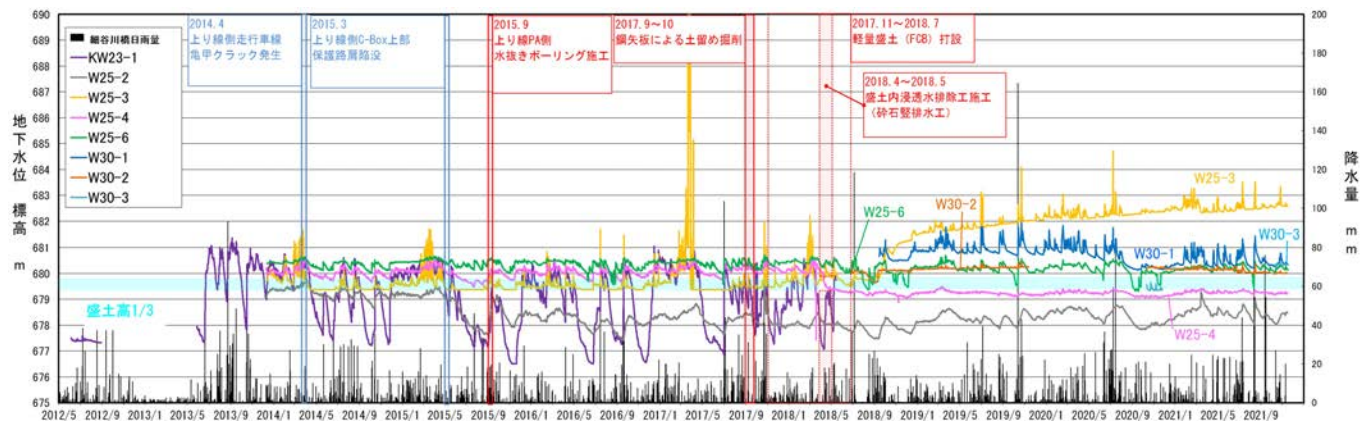
図-6 地下水水位観測結果

図-6 に示す地下水水位観測結果から、上り線 PA 側の水抜きボーリング工の施工による地下水位の低下は確認されなかったが、砕石縦排水工施工後の W25-4 の水位が約 1 ヶ月間で 1 m 程度低下し、砕石縦排水工施工後に設置した W30-1 では、約 2 年間で 1 m 程度の水位低下がみられた。一方、下り線側の W25-3 においては、FCB の施工後から約 3 年間で 3 m 程度水位が上昇している。これについては、FCB の施工に伴い土留めとして施工した仮設鋼矢板 (**図-4**) の盛土内への残置の影響が考えられたが、鋼矢板打設後約 1 年間の W25-3 の水位変化は降雨と連動していたことから、今後他の視点から原因の究明が必要であると考えている。

砕石縦排水工等の盛土内浸透水排除工は、高速道路建設時の軟弱地盤対策工として施工された押え盛土工¹⁾の範囲で実施した。押え盛土範囲のほぼ中心に位置する W25-4 の盛土内水位は**図-6** より、盛土高さの 1/3 程度以下¹⁾まで低下していることが確認されていることから、押え盛土内に施工した砕石縦排水工の効果が発揮されていると考えられる。しかし他の水位観測孔においては、盛土高さの 1/3 を超過している箇所が存在することから今後更なる対策工が必要であるとする。

本稿では、盛土内の地下水の状況および現状の対策工の効果を紹介した。今後は、当該箇所が盛土基盤高さと周辺基盤高さから流末の排水勾配を十分に確保しにくい現場条件にあることを考慮し、地下水の供給源の特定と盛土内の水みちに注目した、浸透水を適切に排除する対策工を検討する予定である。

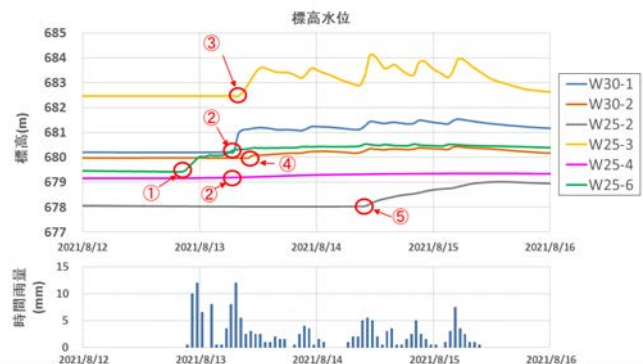
図-7 盛土内水位の上昇順序

次に、盛土内に浸入する地下水の流入順序を見出すため、今年度観測したデータから盛土内水位の上昇順序を時系列で比較した (**図-7**)。降雨開始とともに W25-6→W30-1, W25-4→W25-3 の順に水位が上昇していることがわかる。このことから、下り線 PA 側に位置する切盛境から地下水が流入し、C-Box 方向に水みちがあると推定される。また砕石縦排水工近傍の W25-4 では、他の水位観測孔の水位上昇量と比較し変位が少なかったことから、砕石縦排水工による浸透水排除効果があったものとする。
