## 空中写真測量を用いた百々貯木場の現状把握について

名城大学 学生会員 ○竹内 幸輝  
名城大学 正会員 藤井 幸泰

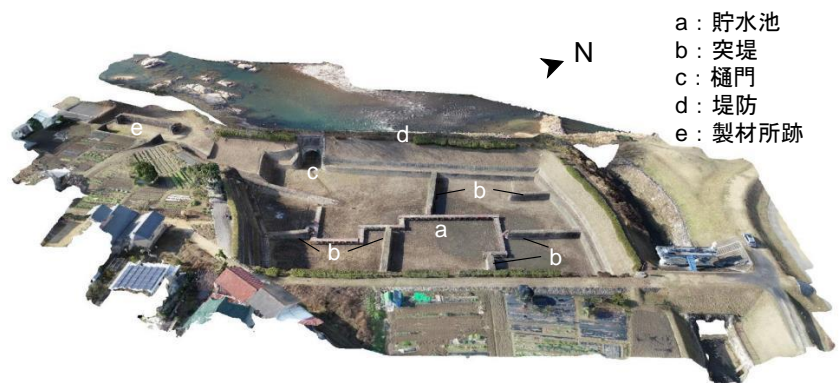
図4 百々貯木場の三次元モデル

今回測定した構造物は、貯木場内にある突堤、樋門、貯水池とした。設計記録（古文書）と調査結果（UAV 測量）の値を比較した結果を表1に示す。表1より、主要構造物に若干の違いが確認できた。突堤の高さは、調査結果と比べ設計記録の方が 0.3～0.5 m 程度高くなった。これは、池床の床面に堆積物が 0.5 m 程度あるのが影響していると考えられる。同様に突堤の幅にも数十センチの違いが確認できた。しかし、各突堤の幅は一定であるため、これは建設中に設計変更があったと考えられ、貯木場内の作業用の道としては十分な幅を確保していると推察される。その他の構造物については、0.1 m 以下の違いが確認される程度で、大きな損傷はないと考えられる。これらの結果から、100 年以上前に建設された百々貯木場には大きな劣化はみられず、現在でも良好な状態を保っていると考えられる。
