山陽姫路東 I C における交通事故対策事例について

西日本高速道路(株) 関西支社 姫路高速道路事務所 正会員 ○見邨 朋哉
 西日本高速道路(株) 関西支社 姫路高速道路事務所 正会員 小林 康範
 西日本高速道路(株) 関西支社 姫路高速道路事務所 非会員 清家 勇

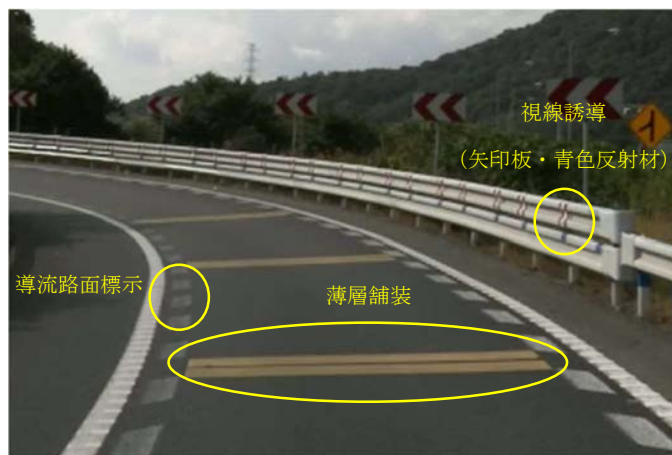
図-2 H23・H24 に実施した事故対策

H23 及び H24 に、走行の安全性を向上させる目的として導流路面標示・視線誘導・薄層舗装を設置した（図-2）が、事故件数は数年で急増したため、更なる対策の検討が必要となった（図-3）。

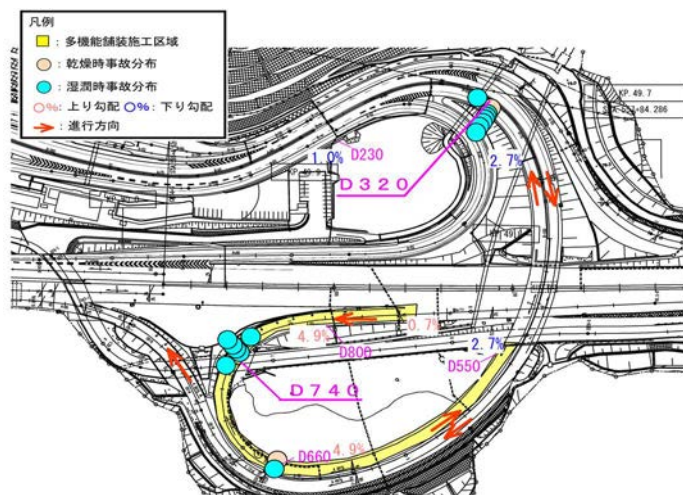
図-4 H30 Dランプ事故分布図

H30 までの Dランプの事故発生箇所は、D740 付近、D320 付近で多発している。事故件数の多い D740 付近の事故状況を分析したところ、湿潤状態での事故が多いことから、排水性やすべり抵抗性を強化する必要があると判断し、R1.9 に D857～D507 の範囲に排水性舗装の一種である多機能型排水性舗装（以下「多機能舗装」と称する。）を実施した（図-4）。

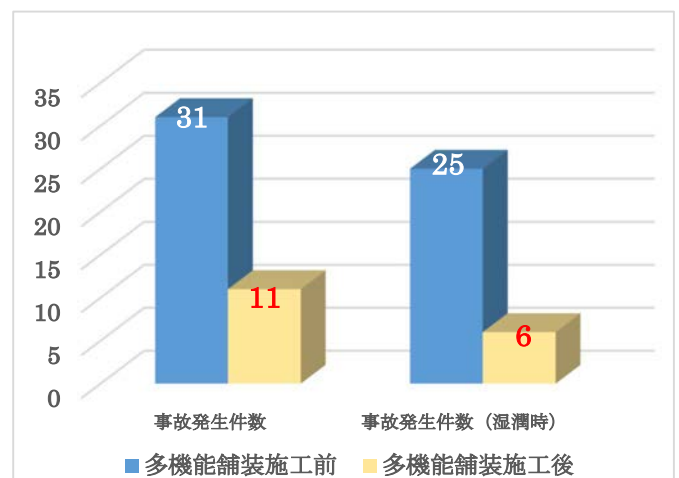
図-6 Dランプの事故件数推移について

結果、1パターン目は施工前が31件、施工後が11件となっており、大幅な事故件数の減少傾向が確認された。2パターン目は施工前が25件、施工後が6件となった（図-6）。

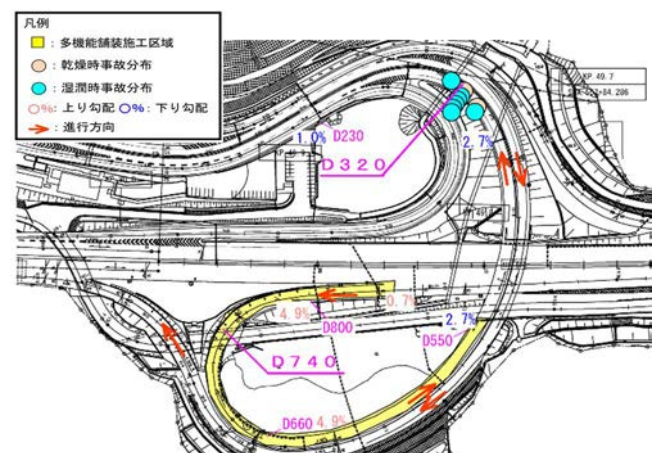
図-7 R2 Dランプ事故分布図

Dランプにおける施工前後の事故発生件数の比較を行った結果、事故件数は減少傾向を示しており、導流路面標示から始まり、視線誘導・薄層舗装に加え、多機能舗装実施による事故対策が複合的な効果を発揮し、事故減少傾向へ繋がったと考えられる（図-7）。
