## 上り勾配における湿潤路面事故の原因分析

西日本高速道路(株) 正会員 ○田地竣/非会員 古城貴彦/非会員 奥野彰大  
 西日本高速道路エンジニアリング中国(株) 正会員 今代稔 /非会員 片岡裕子  
 (株)道路計画 正会員 中林悠 /正会員 石田貴志

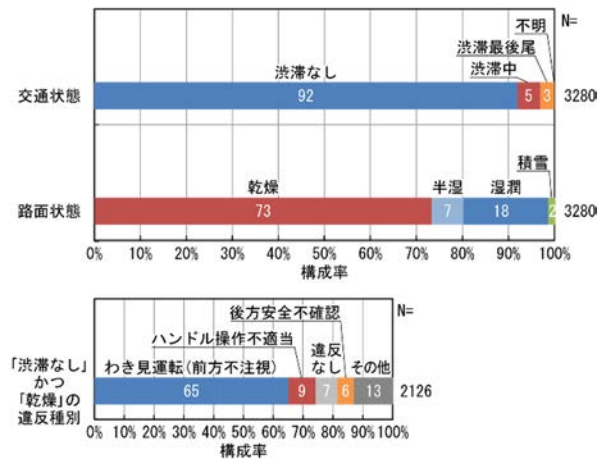
図 1 本線総事故の発生概況（令和元年・中国支社）

交通状態別にみると、渋滞なしが 92%と大半を占める一方で、渋滞中と渋滞最後尾を合わせた渋滞関連事故が 8%を占める。また、路面状態別にみると、乾燥が 73%と最も多く、半湿と湿潤を合わせた湿潤路面関連事故が 25%を占める。ここで、交通状態が渋滞なし、かつ路面状態が乾燥の事故件数は、2,126 件/年で、全体の 65%を占める。このうち、わき見運転（前方不注視）が 65%（全体の 42%）と多くを占める。

以上より、渋滞なし・乾燥時のわき見運転（前方不注視）事故が 42%、半湿と湿潤を合わせた湿潤路面関連事故が 25%、渋滞中と渋滞最後尾を合わせた渋滞関連事故が 8%ということになる。なお、湿潤路面関連

事故と渋滞関連事故の重複は 1%未満である。

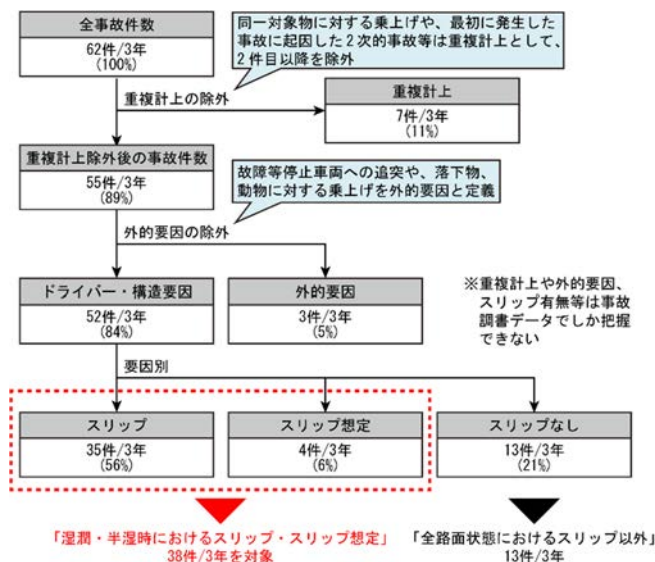
図2 「事故データ」と「事故調書データ」を組合せたデータベースの精査フロー

まず、「事故調書データ」には、「事故概要（文章の記述）」と「事故状況図」があり、これを組合せたデータベースを作成する。次に、このデータベースをもとに、分析対象データを精査する。精査結果は図2に示すとおりである。このうち、「ドライバー・構造要因」は、運転または道路構造が要因となる事故のことであり、排除が難しい「外的要因」と異なって道路管理者が積極的に対策を検討すべきものであり、このような精査によって分析対象を抽出できる。対象上り勾配区間の全62件の事故のうち、「ドライバー・構造要因」は52件（84%）である。また、路面状態別にみることで、「湿潤・半湿時におけるスリップ・スリップ想定」38件と、「全路面状態（乾燥・湿潤・半湿時）におけるスリップ以外」13件に区分し、それぞれで事故発生状況を分析する。「乾燥時におけるスリップ」1件は対象外とする。本稿では紙面の都合上、「湿潤・半湿時におけるスリップ・スリップ想定」を対象とする。

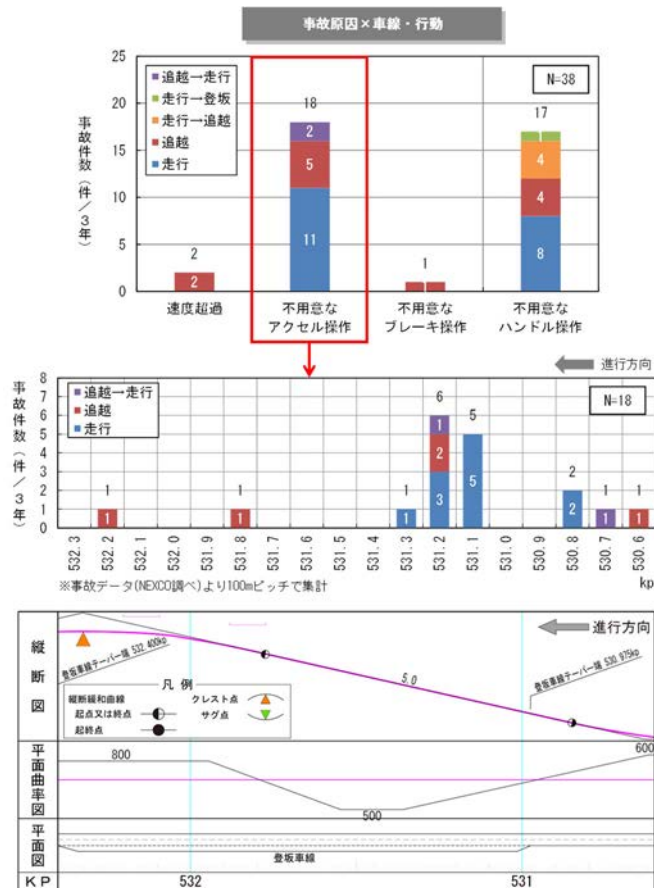
図3 事故原因分析結果

図3に示すスリップ・スリップ想定事故原因をみると、38件のうち「不用意なアクセル操作」が18件（47%）、「不用意なハンドル操作」が17件（45%）であり、両者が大半を占める。事故調書データの『事故原因と概要』において、「不用意なアクセル操作」には、アクセル操作の誤り、アクセルを踏む、加速、急加速というキーワードが含まれており、上り勾配でのアクセルが原因でスリップしたことが想定される。また、531.1~531.3kpの200m間の走行車線に集中している。当該地点は、左カーブ（R600m）から右カーブ（R500m）の反向点よりやや下流であり、排水の影響と考えられる。そのような状況にあって登坂車線の始端部に位置していることから、遅い車両が登坂車線に車線変更した際、後続車が急加速をすることで、スリップが生じていることも考えられる。

加速をすることで、スリップが生じているのはいかと考察した。なお、スリップ事故が集中している531.0~531.2kpを対象として令和3年3月に高機能舗装を施工した。当該200mにおける4~12月（9ヶ月間）の湿潤路面事故をみると、施工前の平成30年は3件、令和元年は5件、令和2年は3件であったのに対し、施工後の令和3年は0件となった。今後はより詳細な検証を進める予定である。
