アルミ・亜鉛擬合金溶射工法による鉄道レールの防錆効果

西日本旅客鉄道株式会社 正会員 ○藤井 謙一
 西日本旅客鉄道株式会社 上西 大樹
 株式会社レールテック 正会員 井上 拓也
 日本メタライジング防錆協会 関谷 昌一

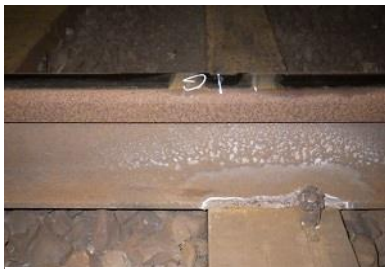
溶射レールの外観観察は、①さび、②ふくれ、③はがれ、④汚れ、⑤傷の各評価項目について調査を実施した。その結果、はがれと傷は認められず、汚れは、敷設からの経年によって鉄道レール特有の鉄錆に覆われていた。また、レール腹部には一部で白錆が確認された（写真-2）。これは、溶射皮膜の成分である亜鉛、アルミ等の腐食生成物で、水酸化亜鉛、水酸化アルミニウムが主であり、耐食性に影響を及ぼすものではない。ふくれの発生した部位が確認されたが、レールと溶射皮膜の自然電位測定により、レールと溶射皮膜間は導通しているため一体化されており、防食効果を維持していることを確認した。（写真-3）

写真-2 白錆の発生状況

以上の調査結果より、過酷な腐食環境下における敷設試験において、溶射レールは、わずかに異常部が存在するものの、全体的には11年以上にわたる長期の防食効果が維持されている。ただし、異常部（白錆、ふくれおよび犬くぎ締結部）や、レール底部とまくらぎの間の腐食等は、継続的に注意観察する必要がある。

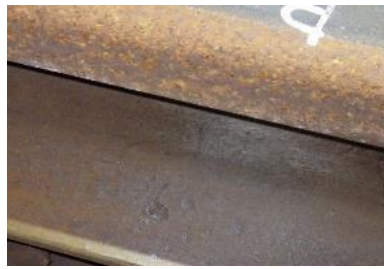
写真-3 底部上面のふくれ

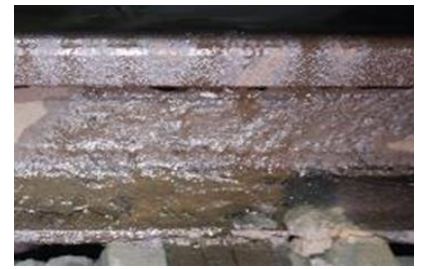
一方、未防錆レールは全体的にレール表面に赤錆が発生し（写真-4）、部分的な断面減少が確認された。

写真-4 未防錆レールの外観

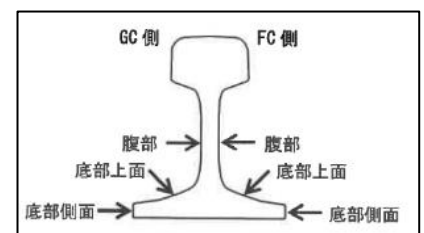
図-3 定点位置の膜厚測定箇所

溶射皮膜の減肉等の状況を確認するため、電磁式膜厚計により膜厚の測定を行った（図-3、表-1）。この結果から、当社で規定している $150\mu\text{m}$ 以上の膜厚を確保していることが確認された。
