舗装路面の異常な盤膨れに関する一考察

西日本高速道路エンジニアリング中国(株) 正会員 ○藤井 舜
 同上 正会員 佐々木 薫
 同上 正会員 森岡 昭二
 同上 正会員 大島 新吾

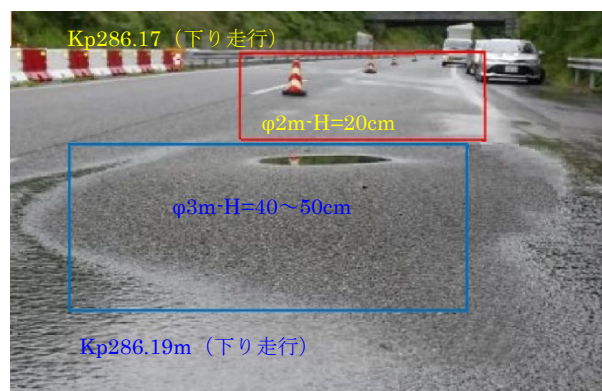
舗装の隆起の状況は、図-2 に示す状況であった。舗装の隆起は、上り線の追越車線側に直径φ3m 高さ約 30cm、下り線の走行車線側に直径φ2m 高さ約 20cm、直径φ3m 高さ約 40～50cm の 3 か所に発生していた。発生確認から約 4 時間後に現地に着したが、その時点で図-2 に示す隆起は解消されていてどの箇所が隆起していたのかほとんどわからない状況であった。

図-2 舗装の隆起発生状況（下り走行）

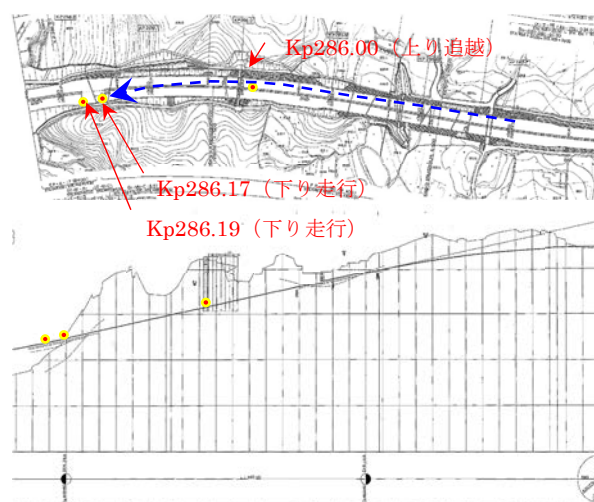
舗装の隆起した箇所周辺の道路構造は、図-3 に示すように連続する掘割状の切土区間で、縦断勾配 4% 区間が隆起発生箇所の上流側に約 400～500m 連続するものである。

図-3 舗装の隆起周辺の道路構造

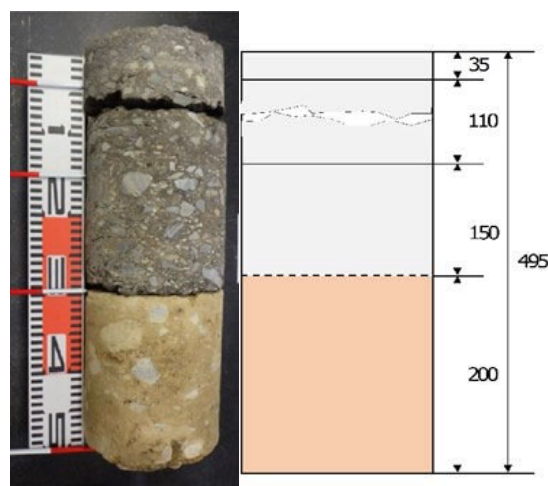
舗装の隆起原因となったと考えられる舗装体の調査を実施した。舗装体のコア状況を図-4 に示す。舗装体で損傷が著しい箇所は、表層と基層やアスファルト安定処理路盤とセメント安定処理路盤の境界線付近に脆弱な箇所があった。特に基層と表層間は乳化して際立った空隙が認められた。なお、H12年に施工された排水性舗装のオーバーレイ工は健全な状態であった。また、アスファルト安定処理路盤やセメント安定処理路盤自体おおきな空隙や劣化による変状は認められなかった。

図-4 舗装体のコア状況

今回の事例は、7月豪雨に加え経年変化により劣化損傷している基層材の取り残しと橋梁架け替えによる連続規制が重なって、発生した稀に見る事象であった。舗装改良をする場合劣化した部位は合わせて置き換える必要があるものと考えられる。

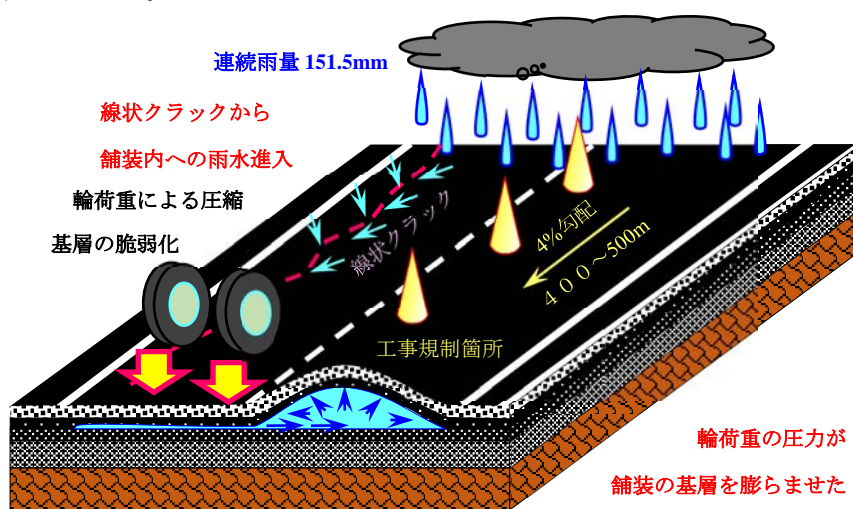
隆起原因としてパイピングやボイルングによる備北層群の砂や粘土で形成される路床からの舗装体を打ち抜く泥土を含む地下水の進入は、表面や周辺に泥分痕もなく、泥分を含んでいれば隆起は元の路面に復元しないことから考え難い。このこと、路面に降った雨が舗装体に浸透して発生したものと考えられる。舗装の隆起発生メカニズムは図-5 に示すとおり基層と表層の間の経年劣化で脆弱化し輪荷重により轍部に線状クラックが発生し、連続雨量 151.5mm の雨が延長 400~500m の 4%勾配に集まって線状クラックを通じて、基層と表層境界面を流下し、隆起箇所周辺で交通荷重によりポンピングが発生し、交通荷重を受けない規制中の車線へ流入し基層と表層接着面をはがし、パスカルの原理で密閉された密粒度の基層が膨らみ上昇し隆起したものと考えられる。

図-5 舗装の隆起発生メカニズム
