## 舗装ひび割れからの下層路盤への劣化アスファルト流出の調査事例

(国研) 土木研究所 正会員 ○佐々木 巖  
 正会員 川島 陽子  
 正会員 新田 弘之

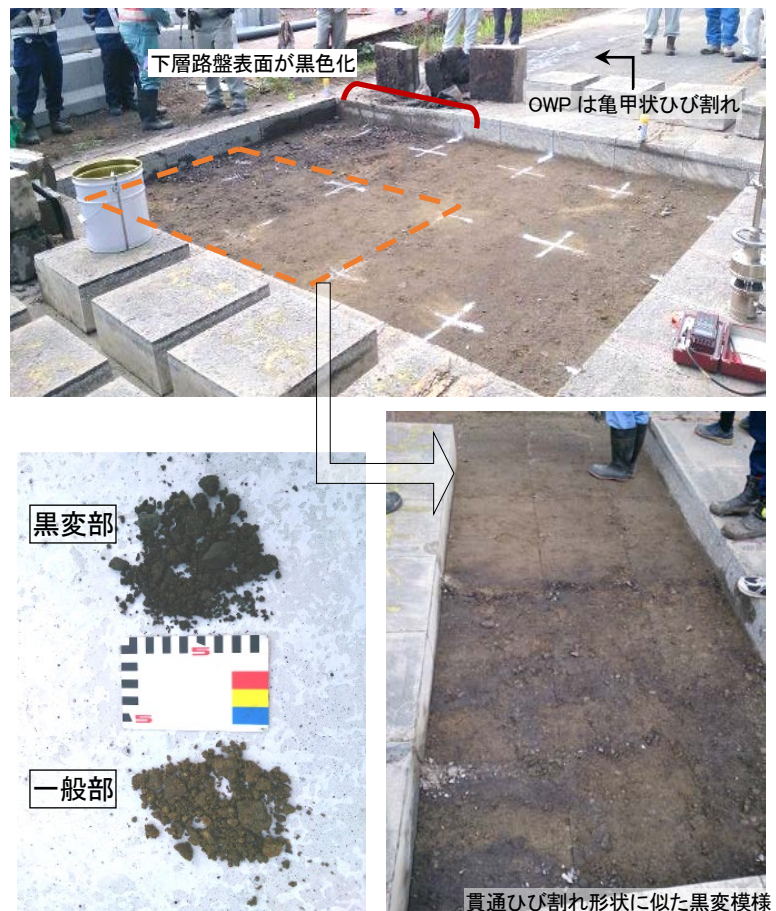
図-1 舗装開削調査における路盤材の黒色変化

アスファルト舗装の破損原因とその調査診断法の検討として、秋田県内の国道46号において開削調査が行われた。開削箇所の舗装の状況は表-1に示すとおりであり、切削オーバーレイがなされているが、路盤は道路改良に伴う新設時から長期間使用されている。道路縁端に近い左側わだち部(OWP)では、亀甲状のひび割れが生じ、クラックシールが施されている。開削調査では、支持力が低下し路面沈下もみられる箇所をブロック状に切出す形で調査を行った。開削調査の前日は雨天で、舗装表面や内部には水が十分に供給されている状況であった。

表層から瀝青安定処理路盤までのアスファルト混合物層を撤去し、その直後に下層路盤の表面を見た様子を図-1に示す。亀甲状のひび割れを生じたOWP下である外側線から1.5mの範囲で、下層路盤材の表面が他の箇所に比べ黒色度の強い色調に変色していた。貫通ひび割れ直下は水分の浸透が多いため含水率による路盤材の色調変化もあるが、上部のアスファルト混合物のはく離損傷も進んでおり、そのアスファルト分が路盤材に移行し混入したことが想起された。そこで、黒変した路盤材を採取し材料試験により確認することとした。

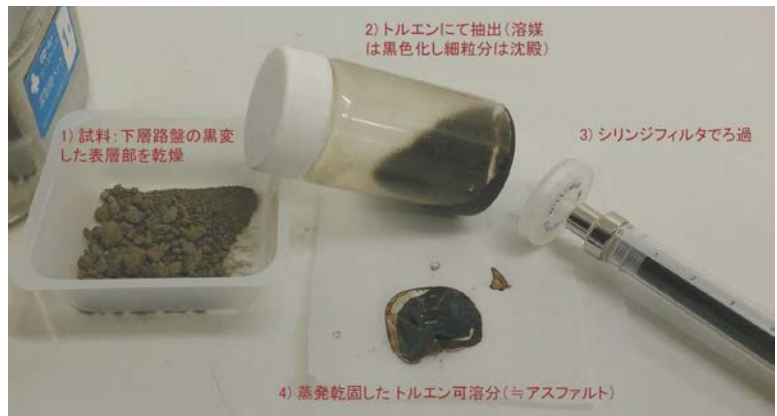
図-2 路盤材の抽出試験手順

黒色に変化した粒状路盤材の試験手順を図-2に示す。黒変した下層路盤表層部を乾燥1)させたのち、約1.5gを分取しトルエンで溶媒展開2)すると、ただちに黒色に溶出した。その上澄みをシリンジフィルタでろ過3)して乾燥4)させることにより、トルエン可溶分を抽出回収した。

約10mgの黒色物質が得られ、かなり硬い状態であったが凝集性を呈するアスファルト様の試料として扱える残渣を得た。定量分析としての操作法や試料量ではないため概数であるが、アスファルト量として0.5%以上に相当する可能性があるトルエン可溶分を含むことがわかった。

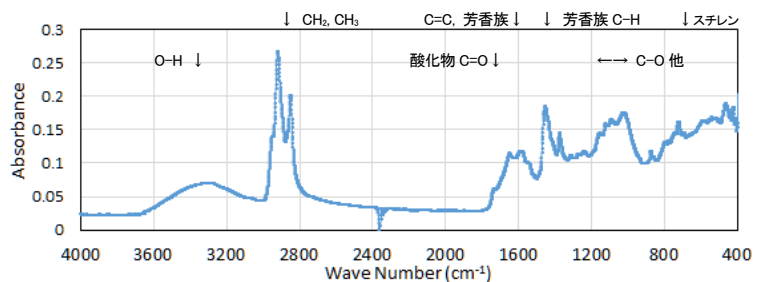
図-3 黒変路盤材のトルエン可溶分の赤外吸光スペクトル

これを同定するための試験として赤外吸光測定を行った結果を図-3に示す。簡易抽出でみられる珪酸や炭カル由来の吸収が3300や1100 $\text{cm}^{-1}$ 付近にあるが、一般的なアスファルトに酷似した結果であった。さらに、1700 $\text{cm}^{-1}$ 付近の酸化ピークが認められ1600 $\text{cm}^{-1}$ に対する比も大きく、前述の様態とあわせて、かなり劣化したアスファルトであるとわかった。なお、695 $\text{cm}^{-1}$ にスチレンと見られる小ピークを持つことから、ポリマー改質アスファルトを含む可能性も示唆される。

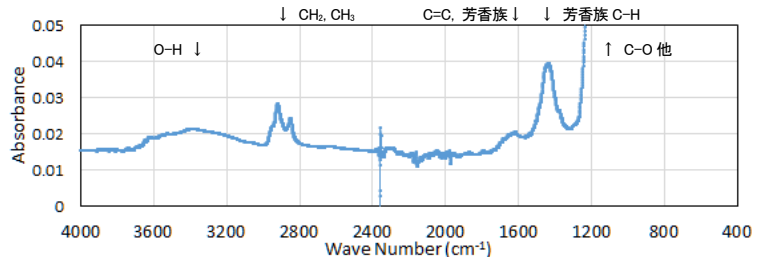
図-4 ひび割れ間隙水乾固物の赤外吸光スペクトル

ところ、茶灰色の間隙水を吸引回収できた。その蒸発乾固物を赤外吸光分析した結果を図-4に示す。路盤材抽出物よりも信号強度が低いうえ、未ろ過乾固物で強い鉱物由来の吸収を持つが、有機物に特有のC-HやC=Cを確認できる。採取位置からアスファルト以外の物質は考え難く、微量だがアスファルトを含むとみられ、ひび割れ間隙をポンピング移動する水分にアスファルト分が連行する可能性が示された。ひび割れや層間剥離箇所等に浸み込んだ水中に、輪荷重による動的変形に伴う擦り磨きが作用すると、アスファルト分が脱離して水中に分散し移動しうることがわかった。
