## 既設ポストテンション方式 PC 橋の外観変状と内部劣化・損傷状況についての一考察

中日本ハイウェイ・エンジニアリング名古屋（株）名古屋支店 土木保全管理部 正会員 ○高野 真史  
 中日本ハイウェイ・エンジニアリング名古屋（株）名古屋支店 名古屋道路事務所 正会員 石橋 健作  
 中日本高速道路（株）名古屋支社 保全・サービス事業部 構造技術課 小保田 剛規  
 中日本高速道路（株）名古屋支社 保全・サービス事業部 構造技術課 大野 優華

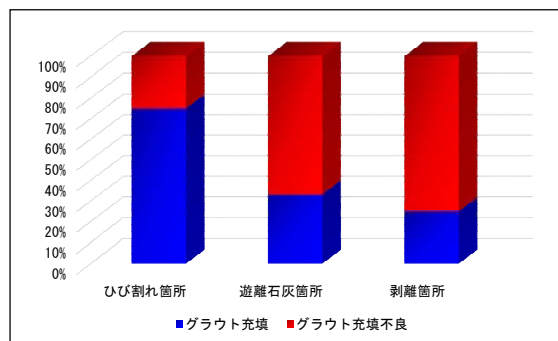
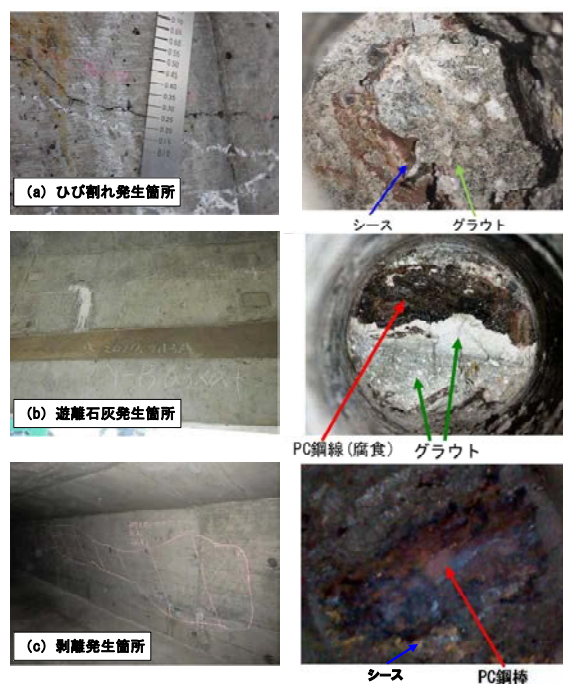
図-1 外観変状発生箇所のグラウト充填状況

調査対象箇所 183 箇所のうち、外観変状が確認できた箇所は 15 箇所であった。外観変状箇所のグラウト充填状況を図-1 に示す。外観変状としてひび割れが確認された箇所全 8 箇所において、グラウト充填不良は 2 箇所（25.0%）確認でき、遊離石灰が確認された箇所全 3 箇所において、グラウト充填不良は 2 箇所（66.7%）確認できた。剥離が確認された箇所全 4 箇所において、グラウト充填不良は 3 箇所（75.0%）確認できた。

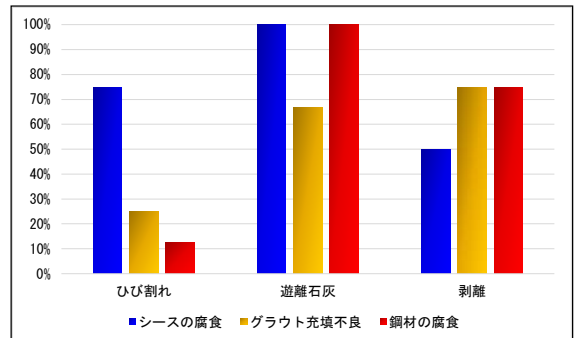
図-2 外観変状種別と PC 鋼材個別変状

外観変状種別と PC 鋼材個別変状について、図-2 に示す。外観変状としてひび割れが確認された箇所 (全 8 箇所) では、シースの腐食が 6 箇所 (75.0%) と最も多く確認できており、グラウト充填不良は 2 箇所 (25.0%)、鋼材の腐食は 1 箇所 (12.5%) と少なかった。遊離石灰が確認された箇所 (全 3 箇所) では、全ての箇所においてシースおよび鋼材の腐食が確認できている。剥離が確認された箇所 (全 4 箇所) では、シースおよび鋼材の腐食がそれぞれ 3 箇所 (75.0%) 確認できており、シースの腐食は 2 箇所 (50.0%) であった。

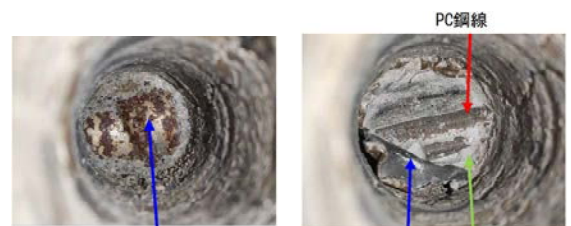
写真-1 PC 構成部材内部状況【シーすの腐食】

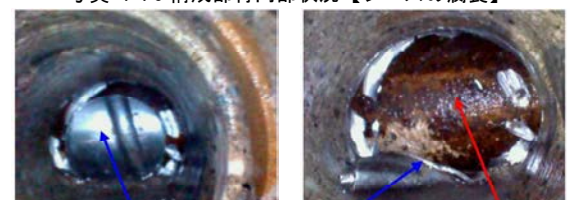
写真-2 PC 構成部材内部状況【PC 鋼材の腐食】
