## グラウトの充填不良により変状を生じた鉄道 PC 桁の調査と対策

北海道旅客鉄道株式会社 正会員 ○笹田 航平 正会員 渡辺 一功 正会員 川村 力

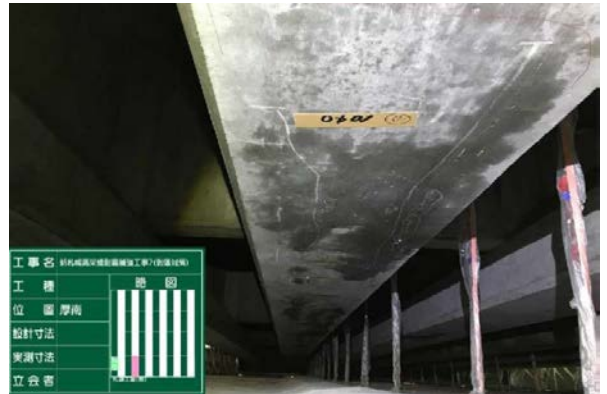
表1に本架道橋に生じた変状を示す。本架道橋に見られた変状は、剥落防止対策として表面被覆工するために全面足場を架設するとともに桁の表面をケレンしたところ、複数の主桁の下フランジにひび割れや漏水、ひび割れに沿った白い析出物が確認された。また、G3桁、G4桁のウェブにおいてPC鋼材に沿ったひび割れも確認された。当該箇所は、外面から水がかかる環境ではないため、シーす内部やシーす周囲に生じた空洞等の水みちが存在することが懸念された。特に、シーす内部に水が浸入していれば、PC鋼材の腐食による破断に繋がることも考えられるため、主桁のPCグラウトの充填状況およびPC鋼材の腐食状況を調査した。

図1 主桁に生じた変状の例（漏水、ひび割れ）

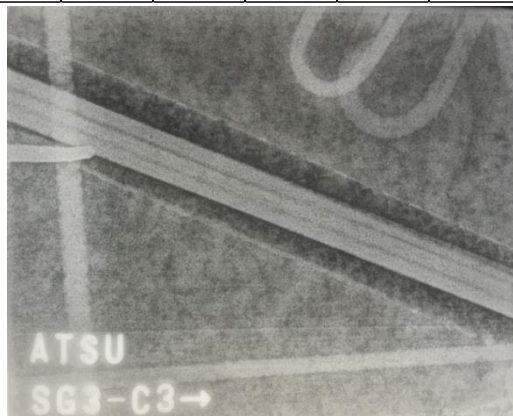
表2にPCグラウトの充填調査の結果を、図5に放射線透過法による撮影画像を、図6および図7に削孔調査法による撮影画像を示す。PCグラウトの充填調査は、36箇所で行った。そのうち、未充填が6箇所、充填不良が大小で16箇所あった。両者を合わせると22箇所となり、調査箇所数の61%の割合であった。また、1箇所については、シーすを開削時に中から水が噴出したことから調査箇所より上部にも充填不良があると考えられる。

図 5 放射線透過法による撮影画像

**5. 対策** 現時点での PC 鋼材の腐食状況は、健全または表面さびのみで破断や著しい断面欠損がないことから、耐荷力への影響はないと判断した。ただし、将来、グラウト充填不良箇所での PC 鋼材の腐食が進行し、破断に繋がる可能性もあるため、耐久性上の措置としてグラウト充填不良箇所への PC グラウトの再注入を計画している。

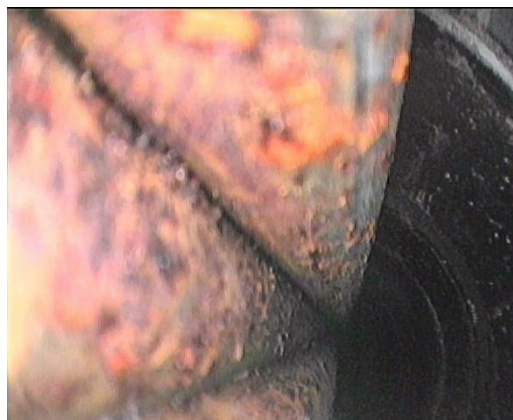
また、削孔調査法で調査した箇所については、PC 鋼材の腐食状況も観察した。調査した箇所において著しく腐食した PC 鋼材はなかったが、1 箇所で表面に赤錆が見られた。このことから、シース内部に水分と酸素が頻繁に供給される環境ではなかったものと推察される。また、放射線透過法による非破壊検査においては、シースの周囲に空洞は確認されなかった。起点側よりも終点側の水準が高く、PC グラウト施工時には水準の低い終点側から起点側に向かって充填され、終点側の空隙が多いと推測していたものの、そのような傾向はなかった。

図 6 削孔調査法による撮影画像

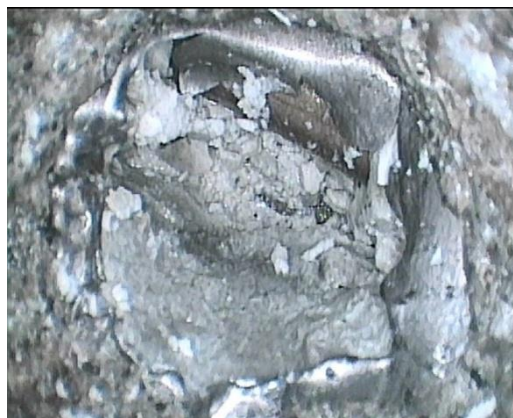
図 7 滞水箇所（削孔調査法）
