沖縄県における磁気センシング技術を利用した PC 鋼材破断検査について

大日本コンサルタント (株) 正会員 ○川島 将太 大日本コンサルタント (株) 田中 大気
大日本コンサルタント (株) 木村 浩士 コニカミノルタ (株) 森田 博

本稿では、PC 鋼材に損傷の可能性がある沖縄県内の実橋梁について非破壊検査技術を適用し、PC 鋼材の健全度を調査した結果について報告する。

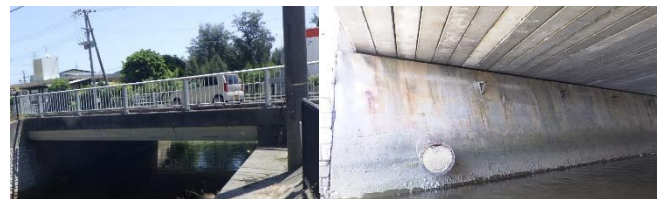
写真-1 対象橋梁外観・桁下状況

対象橋梁の外観と桁下の状況を写真-1、諸元を表-1に示す。事前の近接目視点検の結果より、本橋では主桁の漏水・遊離石灰、及び変形・欠損等の損傷が確認されている。また、海岸線から約 150m の位置にあり、飛来塩分の影響を受けやすい環境である。さらに、供用開始から 41 年が経過し、内部鋼材に損傷が生じていることが懸念されるため調査対象として選定した。

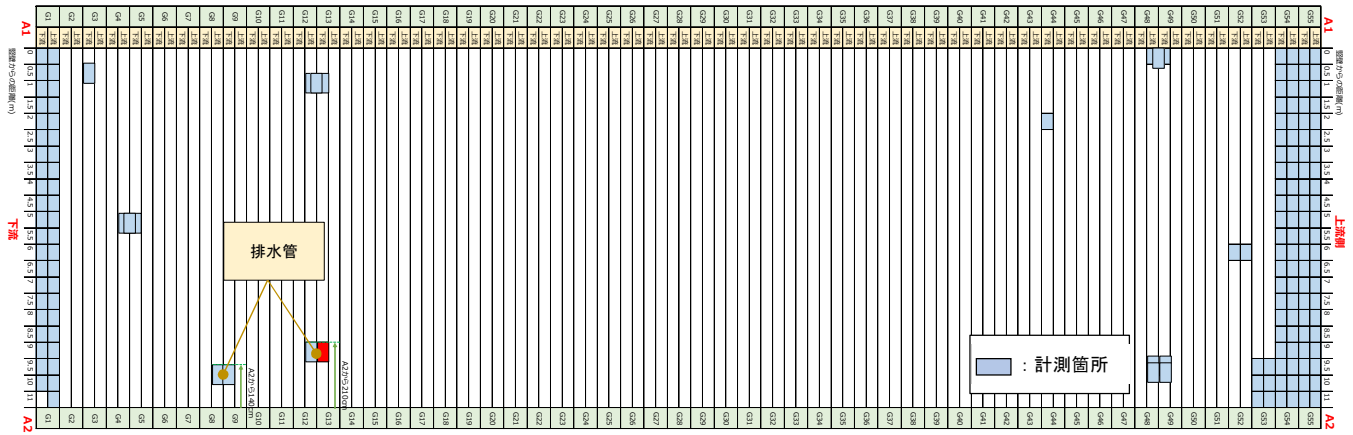
図-2 計測箇所（桁下見上げ図）

計測箇所を図-2 に示す。事前の近接目視点検の結果より、主桁下面において漏水・遊離石灰及び変形・欠損等の損傷が確認された箇所にて計測を行った。

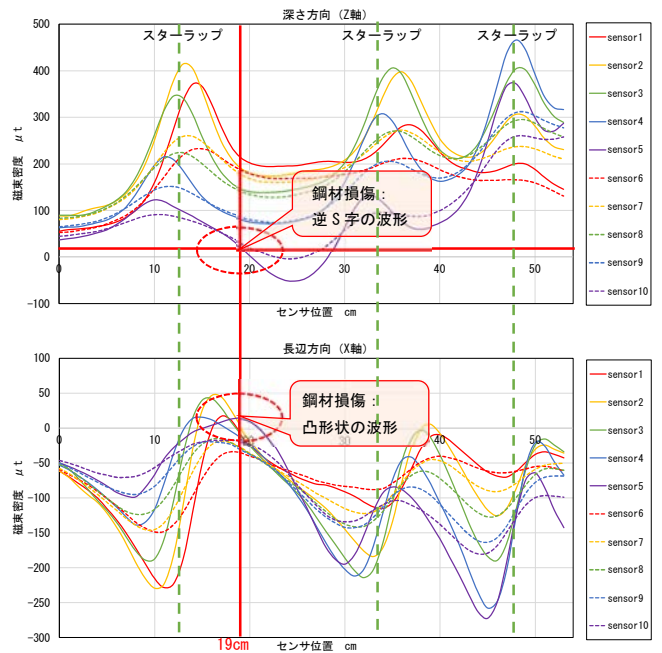
図-4 計測結果 G13 桁下流側の排水管近傍

調査の結果, G13 桁下流側の排水管近傍において波形変化を捉えた。当該箇所における計測結果を図-4 に示す。深さ方向 (Z 軸) においてセンサ 5 の 19 cm 付近で破断波形特有の逆 S 字波形が発現した。また, 長辺方向 (X 軸) においてセンサ 1~4 はスターラップ位置で健全波形特有の S 字波形が発現したが, センサ 5 は他センサと比較して S 字波形が緩やかであり, 破断波形特有の凸形状の波形が発現した。

上記の結果より, 当該箇所は破断の可能性があるものの, 全破断のような強い波形は発現されていないため鋼材の損傷と判定した。

当該箇所は後施工された排水管に近接しており, モルタルの剥離及び鋼材の腐食が目視でも確認できた。排水管が PC 鋼より線と殆ど接触している状態であったことから, 鋼材損傷の原因はあくまでも排水管の施工に起因する鋼材の露出によるものであると考えられる。よって, 本橋は海岸線に近く厳しい腐食環境下ではあるものの, 鋼材損傷箇所は限定的であり, 適切な処置を行うことによって健全性を損なうものではないと考えられる。
