## 感潮河川にかかる橋梁における塩害の実態調査の取り組み (加振レーダ法による鉄筋腐食状況の非破壊試験編)

群馬大学 正会員 ○三輪 空司 非会員 川上 圭祐  
大田区 正会員 後藤 幹尚 正会員 槇野 ちひろ  
東京工業大学 正会員 岩波 光保 正会員 千々和 伸浩  
国土舘大学 正会員 津野 和宏

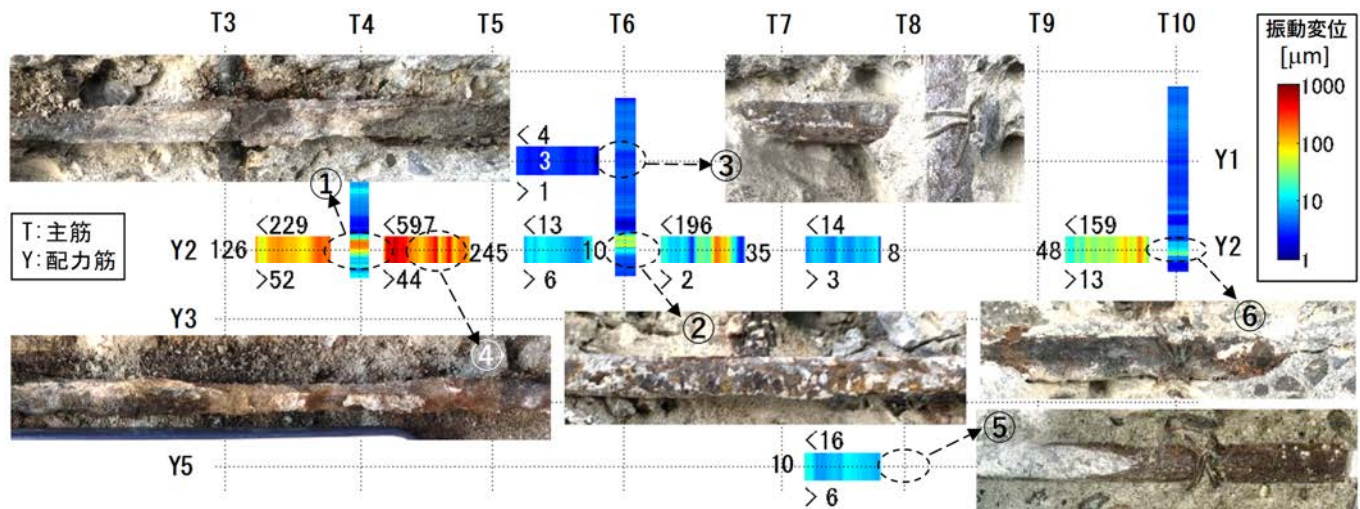
図4 加振レーダ計測により得られる右岸でのかぶり 40mm に補正した鉄筋振動変位とはつり後の鉄筋腐食状況

加振レーダ計測を行った両岸のうち、比較的かぶりが浅く振動変位の信頼性が高いと考えられる右岸でのかぶり補正後の鉄筋振動変位の空間分布を図4に示す。300 mm 及び 600 mm のスキャン区間において図3のように得られる鉄筋直上での振動変位分布を 1~1000 μm までの対数のカラーバーで表示している。カラーバー中の3つの数値は上からその区間での振動変位の最大値、平均値、最小値を示している。図4より配力筋 Y2 の主筋 T3~5 の範囲については数 100 μm を超える振動変位が見られた一方、その 320 mm 上部の配力筋 Y1 の主筋 T5~6 の範囲では数 μm の振動変位となっており、全体的に振動変位の場所によるコントラストが大きく表れる結果となった。

また、実験後に図4中の破線で囲まれた領域の鉄筋をはつり出し、その鉄筋の腐食状態を確認した。はつり後の鉄筋の写真を同図に示す。100 μm 以上の振動変位 (赤) が得られた①、④では鉄筋腐食に伴い断面欠損が確認され、黒錆の付着も確認できる。この領域はかぶり深さが 30 mm 以下と浅く、大きく劣化したものと考えられる。また、30~90 μm 以上の振動変位 (緑、黄色) が得られた②、⑥の領域でも明瞭な断面欠損はみられないものの、赤錆や黒錆を伴う鉄筋腐食が確認された。腐食程度は①、④よりも小さく、振動変位の値も概ね対応している。さらに③、⑤の領域では腐食は確認できず、振動変位も③では数 μm (青色) と極めて小さく、⑤では 10 μm 程度と値と比較的小さい値となっている。このことより、概ね実構造物において加振レーダ計測による鉄筋振動変位と鉄筋腐食状態に対応が見られ、本手法がコントラストの高い腐食評価法になりうる可能性を示唆している。
