## 海洋環境下において長期供用した橋脚防衛壁の劣化状況に対する考察

西日本高速道路エンジニアリング中国 (株) 正会員 ○宮河 元  
 西日本高速道路エンジニアリング中国 (株) 正会員 安松 敏雄  
 西日本高速道路 (株) 正会員 香川 拓輝

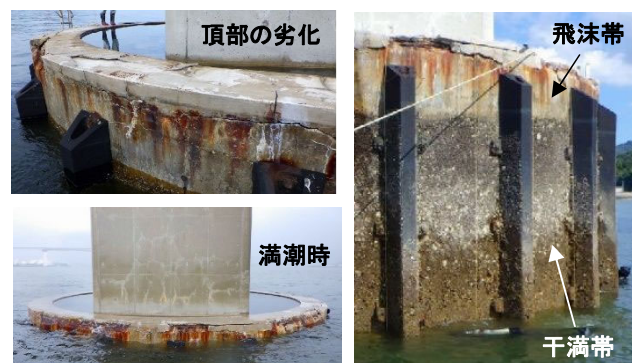
図-4 防衛壁の劣化状況

すべての防衛壁に共通して、飛沫帯の特に頂部において非常に多くのひび割れや浮き、はく離、鉄筋腐食が見られた。一方、これより下方の干満帯や水中部は、表面に付着した多量の海洋生物を除去して確認したところ、概ね健全であった。満潮時に付近を観察したところ、波浪の影響で海水が頂部を超えて防衛壁内側に進入し、内側は常に海水で満たされた様な状態であった。(図-4 参照)

内部の塩分濃度が高いにも関わらず側面では鉄筋腐食が見られず、また中性化が進行していないのは、コンクリート中の微細な空隙に海水が進入して乾燥しにくく、内部への空気の供給が少ないため<sup>1)</sup>と考える。一方、頂部付近に見られる劣化損傷は、頂部全体に一樣に見られることから、船舶や漂流物の衝突により局所的に発生したのではなく、以下の理由で発生および拡大したものと考える。

(2) 干満帯などに比べて海水に浸かる時間の少ない飛沫帯のうち、特に頂部は日照の影響でコンクリート空隙内が乾燥して空気が入りやすい状況となり、長期供用を経て鉄筋腐食が進行したものと推察する。

(3) 本構造が海上に突出し天端が開放した円筒構造であり、内側は常に満水状態であるため、日照の影響を受ける範囲では内外の温度伸縮差が生じ、特に壁体頂部外面側は引張力が生じてひび割れの発生要因となったものと推察する。

以上より、本構造の特に頂部は、長期供用によるひび割れの発生は避けられないと考え、頂部断面の補修に加えて鉄筋に電気化学的犠牲陽極工法を計画し、対象構造物の長期延命化を図った。<sup>2)</sup> 今後、定期的な追跡調査のみならず、特に日照影響の強い夏季において表面温度計測やひずみ計測、復元解析等を行えば、これら劣化損傷の発生メカニズムが明確となり、より効果的な対策工法を検討できるものとする。

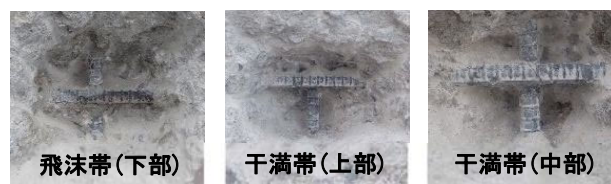
図-5 側面側の内部鉄筋腐食状況

P7 橋脚の3箇所(図-3 参照)でコンクリート表面をはつり取り内部鉄筋の状況を観察したところ、かぶりは設計値どおりであり、図-5 に示すとおり腐食状況は見られなかった。同じ付近の外面側で採取したコンクリートコア供試体の圧縮強度は平均  $24.3\text{N/mm}^2$  ( $>$ 設計基準強度  $\sigma_{ck}$ )、静弾性係数は平均  $14.0\text{kN/mm}^2$  で標準範囲内であり、表面の中性化もまったく進行していなかった。一方、コアから採取したコンクリート微粉末の塩化物イオン濃度(以下、塩分濃度と記載)は図-6 に示すとおり非常に高く、鉄筋位置でも  $4\sim 6\text{kg/m}^3$  と鉄筋腐食限界を大きく上回る結果であった。

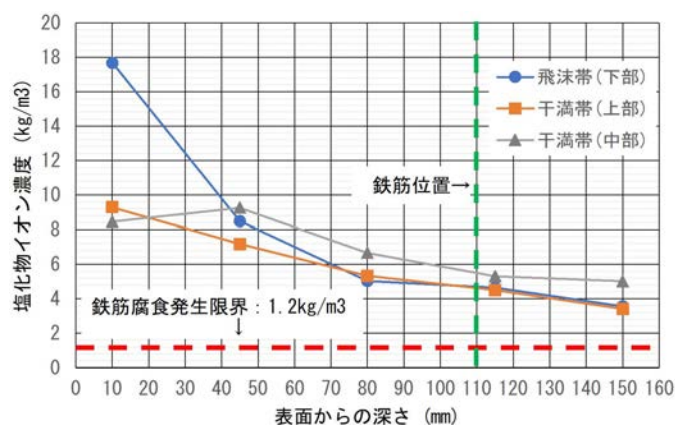
図-6 塩化物イオン濃度試験結果

(1) 塩化物イオン濃度試験結果(図-6)より飛沫帯の表面付近の濃度が特に高い結果となった。これは、波浪と日照の影響を受けて乾湿の繰り返し作用が作用し、塩分濃縮が進行したためと考えられる。特に頂部はこの作用が顕著で、鉄筋位置においても非常に高い塩分濃度となり、鉄筋腐食を著しく助長させたものと推察する。
