浮きが発生した増設縦桁接着部の内部削孔調査

首都高速道路(株) 正会員 ○前原 佑 正会員 田中 大介
(一財) 首都高速道路技術センター 正会員 大宮 勲

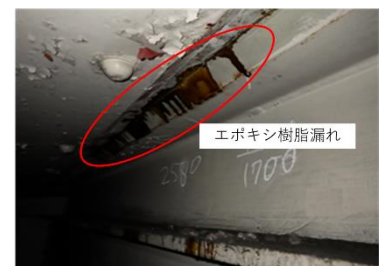
写真-1 2号目黒線におけるエポキシ樹脂の漏れ

目視・打音調査を図-3,4に示す。図中の赤色は、浮き箇所を示している。2号目黒線の調査径間における浮き範囲は、図-3より増設縦桁の施工面積の約50%であり、エポキシ樹脂の漏れた跡が確認できる箇所もあった(写真-1)。一方で、6号向島線の調査径間における浮き範囲は、図-4より増設縦桁の施工面積の約10~20%であり、シール材の変状や樹脂の漏れといった浮き以外の変状はなく、2号目黒線よりも比較的健全な状態であった。

浮きが確認された増設縦桁に対して、詳細調査をした結果、多くの浮きはエポキシ樹脂の硬化不良(施工不良)によって発生しており、施工不良がなければ健全な状態を保っていることが分かった。硬化不良の樹脂が充填されている増設縦桁は調査範囲外にも存在する可能性がある。特に、樹脂の漏れ出した痕跡が見られる場合は注意が必要である。これを補修する場合は増設縦桁を一度取り外し、軟化している樹脂を除去してから増設縦桁を戻し、健全な樹脂を再注入することが必要と考えられる。

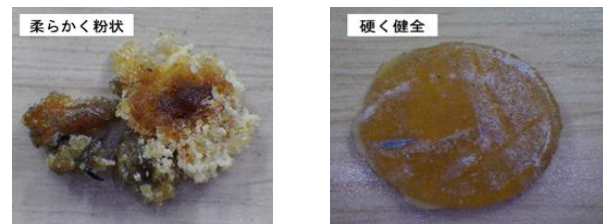
(a) 採取したエポキシ樹脂(左:2目黒線No. 3, 右: 6号向島線No. 3)

2号目黒線の調査径間では、エポキシ樹脂の漏れが確認された箇所において、樹脂は粉状に軟化していた(表-2, 写真-2(a)左)。一方、目視調査で樹脂漏れがない箇所についても樹脂の軟化が確認できた。また、ファイバースコープ

6号向島線の調査径間では、樹脂は全ての調査箇所において十分硬化しており、硬化不良は確認されなかった(表-2, 写真-2(a)右)。また、樹脂の状態は健全であった(写真-2(b)右)。

調査結果より、2号目黒線において多くの浮きが確認され、同箇所樹脂の硬化不良と漏れが発生していた。樹脂が注入時に漏れれば、容易に分かる上、漏出範囲が広すぎることから、その可能性は低い。そのため、硬化不良で液体状のまま存在していたものが、シール材の劣化および交通荷重による床版のたわみで押され、漏れ出したと考えられる。その結果、樹脂の量が減少して浮きが発生した可能性が高い。硬化不良の原因は攪拌時間の不足、攪拌翼の小さな攪拌器の使用等が疑われる。

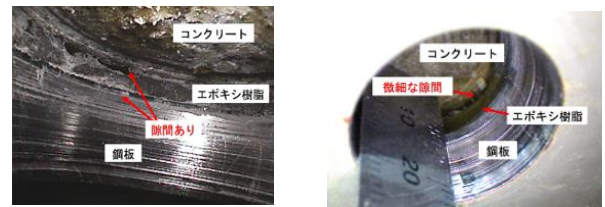
(b) 削孔した断面 (左:2目黒線No. 3, 右: 6号向島線No. 3)

プによる調査の結果、床版と樹脂の界面、樹脂と鋼板の界面の両方に隙間が確認された(写真-2(b)左)。
