福島県沖地震における PC 電化柱高じん性補強工法の効果検証

東日本旅客鉄道株式会社 構造技術センター 正会員 ○小林 香野
 東日本旅客鉄道株式会社 構造技術センター 正会員 木野 淳一

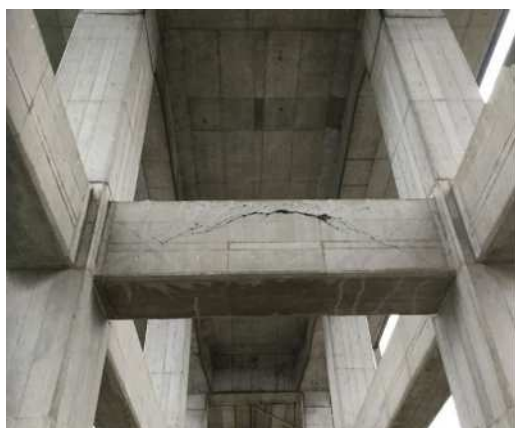
図-1 中層梁せん断破壊

当該区間において被害を受けた土木構造物の一覧を表-1に示す。当該区間にある土木構造物は、①単純桁式橋りょう10連、②連続桁式橋りょう2連、③ラーメン高架橋25ブロック（ゲルバー式で調整桁あり）である。これらの土木構造物では、ラーメン高架橋中層梁のせん断ひび割れやラーメン高架橋柱・橋脚く体の損傷などについて被害報告があった（図-1）。なお、橋りょう（単純桁及び連続桁）上の電化柱については、高じん性補強を施しており、ラーメン高架橋上の電化柱については、多くが無補強柱である。これは、高架橋上のPC電化柱は砂詰め基礎になっており、耐震対策対象であるものの、施工の優先順位が低かったためである。

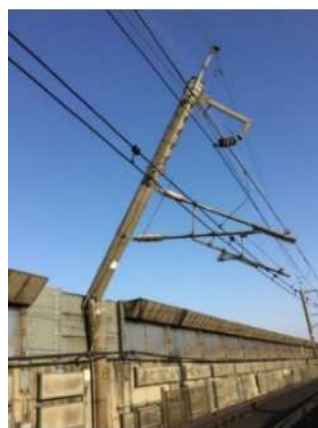
図-2 電化柱の折損

当該区間において被害を受けたPC電化柱の一覧を表-1に併記する。本調査区間のPC電化柱67本のうち、損傷を受けたものは11本であり、すべてが無対策柱であった（図-2）。高じん性補強柱においては、損傷があった無対策柱付近に位置し、同程

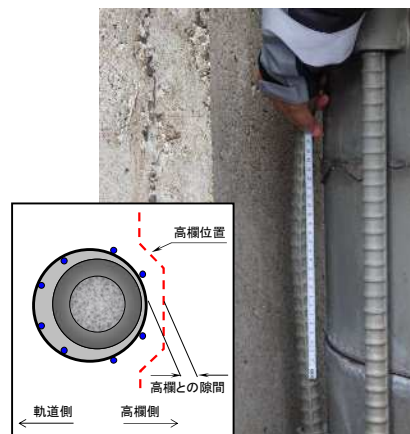
図-3 補強鉄筋の変形

度の地震応答値を受けたと考えられるものについても、折損や補修基準を超えるような傾斜等の被害は見られず、運転再開に向けて補修が必要となる損傷を受けていないことが確認された。なお、26-185、26-186、26-233、26-234の4本については、補強鉄筋がわずかに座屈変形していることが確認された。

変形がみられた4本の高じん性補強柱に対して、詳細な調査を実施した。露出鉄筋4本は、すべて高欄側に位置しており、そのうち最も高欄側に近い2本の鉄筋が大きく変形していた。変形量は、最も外側に座屈している箇所で、最大約8mmの座屈変形が生じていた(図-3)。よって、電柱の変位は、主に軌道直角方向で地震時に発生したものと考えられる。一方、露出していない軌道側の4本については状況が確認できなかったため、鋼板を打音検査した。その結果、打音は清音であったことから、軌道側補強鉄筋には大きな変形は生じていないと判断した。

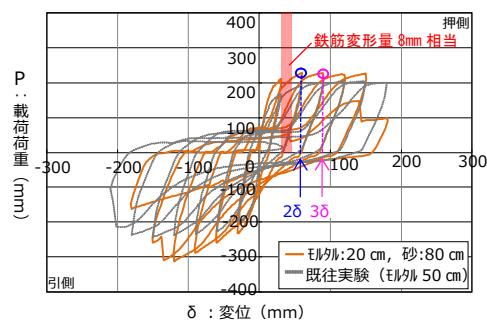
図-4 高じん性補強柱交番載荷試験結果

高じん性補強を施した電化柱における補強鉄筋の座屈変形量は、最大8mm程度であった。高じん性補強柱の交番載荷試験結果²⁾を図-4に示す。補強鉄筋の変形量8mmを示すのは、図中ハッチング部に相当し、この時点ではまだ十分な変形性能を有していると考えられる。
