27 年供用された木橋の構造性能評価

わが国における大断面集成材を用いた木橋は 1980 年代後半から 2000 年前半まで林道・登山道などを中心に全国に架けられている。その多くは架設から 20 年以上経過しており、橋梁の劣化が懸念される。木材は腐りやすい材料であるが、集成材などは表面層のみが腐朽しており、内部まで進展していないことも確認されている。そのため、腐朽が確認された橋梁であっても構造性能は十分に有していることが考えられる。本研究は、木部材の腐朽から 2020 年に架替えが行われたためおと橋を対象として、数値解析から橋梁の安全性について検討する。

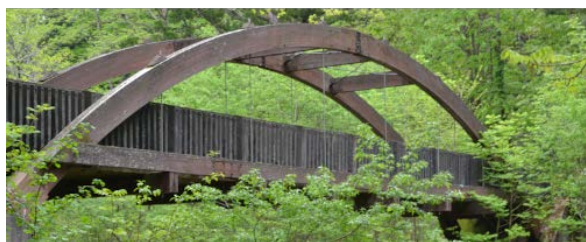
図-1 めおと橋の外観

めおと橋は、秋田県仁別国民の森内に架設されていた中路式 2 ヒンジアーチ歩道橋である。本橋は著者らによって材料試験が実施されており¹⁾、強度・ヤング率が明らかとなっている。めおと橋の外観を図-1 に示す。

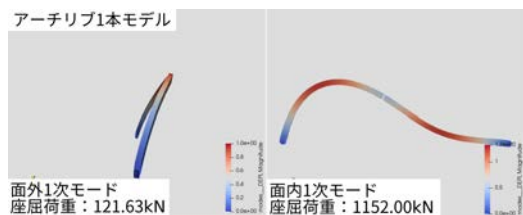
図-4 面内座屈モード

アーチ面内座屈モードを図-5 に示す。アーチ1本モデルの座屈荷重はアーチ面内モード1次:1152.00kN, アーチ面外モード1次:121.63kNであった。アーチ2本モデルの座屈荷重はアーチ面内モード1次:3425.26kN, アーチ面外モード1次:778.37kNであった。めおと橋の設計荷重は除雪前提で(204.39kN), 除雪無しで(1101.65kN)である。そのため、除雪前提の場合では座屈荷重の18.3%とはるかに小さく安全側であることが分かった。しかし積雪4m時の設計荷重は座屈荷重の96.3%とその差は小さく決して安全ではない結果であった。線形解析同様、除雪の有無が橋梁の長寿命化に影響することが確認された。
