農業用水路に7年設置された木杭試験体の劣化度の検討

福岡大学 正員 ○渡辺 浩 下妻 達也 大隣 昭作
福岡県農林業総合試験場資源活用研究センター 片桐 幸彦

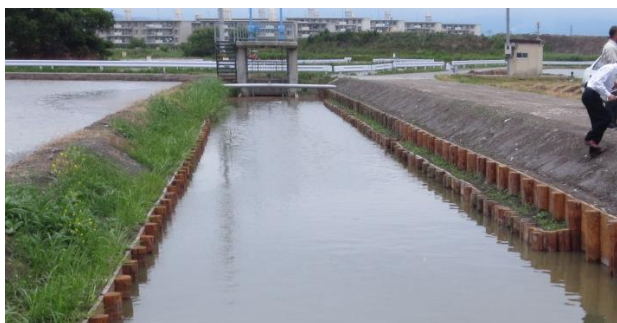
写真-1 設置直後の試験施工現場と試験杭群 (右側の低い部分)

2014年6月に福岡県内に設置された写真-1のような木製護岸試験体を2021年5月に写真-2のように引き抜いた。これらは設置後約7年が経過している。これらは木取りや樹種、保存処理の方法を組み合わせた47本であり、表-1のような内訳となっている。長さは約2mであり、冬期を除いて写真-1のように杭頭部のみが水面から露出する状況に置かれていた。

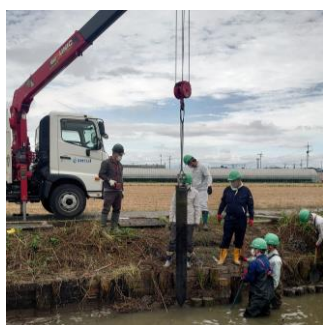
写真-2 試験杭の引き抜きの様子

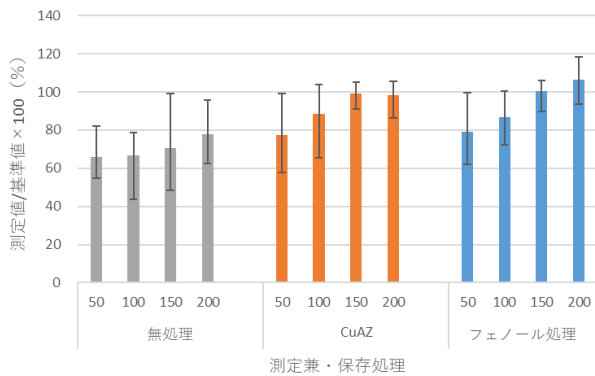
まず、保存処理の効果を検討するため、スギ一面落とし材の結果を図-1に示す。劣化しやすいと考えられる杭頭から50, 100, 150, 200mmの測定値を、個体差を取り除くため常時水没しており劣化はないと考えられる杭頭から500mmと1000mmの位置での測定値で除したものの平均値でまとめられている。すなわちこれが小さいほど劣化が進んでいることになる。図より、いずれも杭頭部が小さくなる傾向があること、CuAZとフェノールでは違いはないこと、無処理材では処理材よりも小さくなっていることがわかる。処理材では目視レベルでも劣化は

図-1 保存処理材の比較(スギ一面落とし材)

見られず、無処理材では軽度の腐朽が見られたが、これは超音波伝播速度の結果のとおりであった。

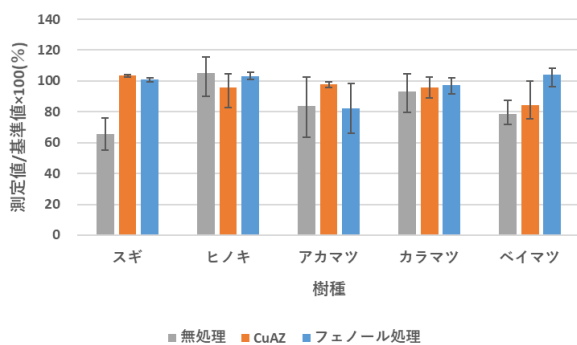
図-2 樹種による保存処理効果の比較(丸太材)

樹種について検討するため、丸太材の保存処理ごとの結果を図-2 に示す。100, 150, 200mm の位置の平均値であり、図-1 と同様に基準値で除している。なお、アカマツ、カラマツ、ベイマツの無処理材については引き抜きのためにクランプで掴むことが困難なほどに杭頭が腐朽していたので現場で切断した。このため 50mm の結果は全て除いている。アカマツやベイマツは公共工事でもよく使用される樹種であるが、わずか7年で杭頭が腐朽していたことから、これらの樹種では保存処理は必須といえる。他にスギも小さかったが、腐朽はアカマツ、ベイマツほ

どではなかった。なお、水中に置かれていた 500mm より下の部分はいずれの樹種でも目視での劣化は見られなかった。

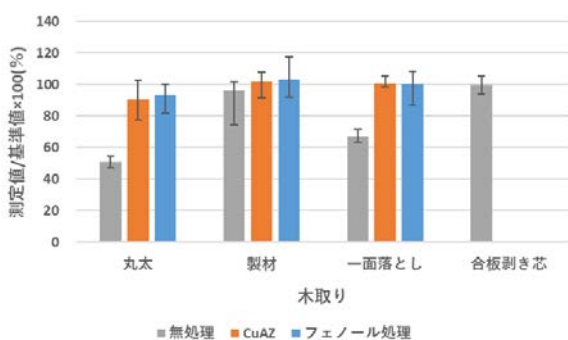
図-3 木取りによる保存処理効果の比較(スギ)

木取りについて検討するため、スギの保存処理材ごとの結果を図-3 に示す。図-2 と同様に処理しているが 50mm の結果は含んでいる。これによると、無処理の丸太と一面落とし材では小さい傾向があったが、これは辺材が含まれていたためと考えられる。一方で辺材部が切除されている製材ではあまり小さくない。このことから、保存処理材とするか、無処理でも強めの製材もしくは円柱加工材が好ましいといえる。

なお、合板工場で産出される廃棄物である剥き芯材は一種の円柱加工材であるが、全てが心材で構成されているため耐久性が期待できる。ここでは、その期待通りの結果が示されている。
